Archäologie im Quartier II

Archäologische Ausgrabungen am Neumarkt in Dresden
September 2007 - März 2008

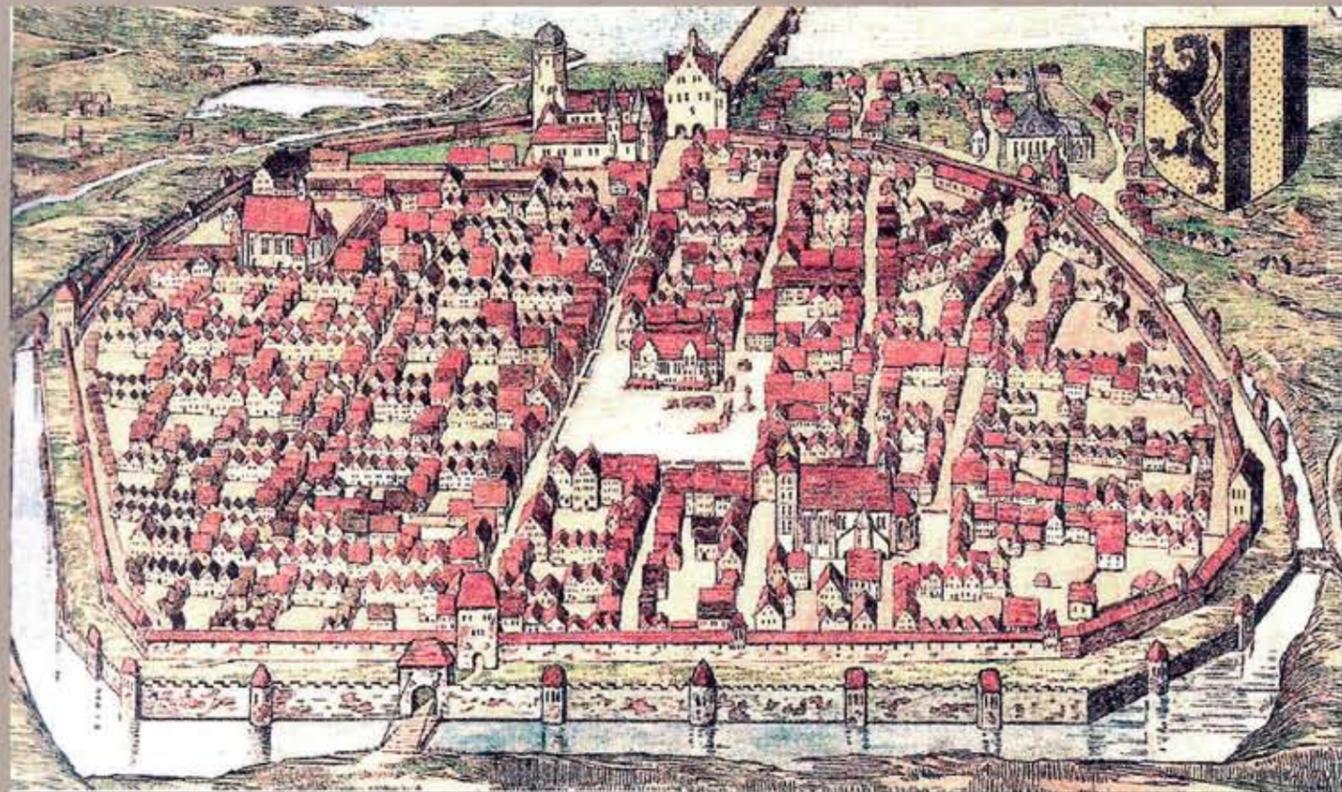
Die Grabungsfläche liegt auf der südlichen Niederterrasse der Elbe östlich der Frauenkirche, nur etwa 100 Meter von ihr entfernt. Zur Zeit der Stadtgründung wies das Gelände rund um Neumarkt und Frauenkirche ein ausgeprägtes Geländere relief auf. Der Bereich rund um die Frauenkirche war im Mittelalter vom eigentlichen Stadtkern durch eine heute nicht mehr wahrnehmbare, flache Talrinne abgetrennt, die sich von Südost nach Nordwest durch das Gelände zog. Es handelte sich bei dieser Talrinne um das frühmittelalterliche Bett des Kaitzbaches, der zur Elbe führte. Die Frauenkirche selbst stand auf einer leichten Anhöhe, die auch heute noch den höchsten Punkt im Dresdner Stadtgebiet markiert. Dieser Aspekt ist unter siedlungstopographischen Gesichtspunkten von Interesse, da diese Gebiete durch die Erhöhung im Gelände in der Vergangenheit vor Elbehochwasser geschützt waren. Zu betonen ist darüber hinaus, dass die Grabungsfläche außerhalb des mittelalterlichen Dresdner Altstadt kerns im damals stärker ländlich geprägten vorstädtischen Bereich liegt (Abb. 1).

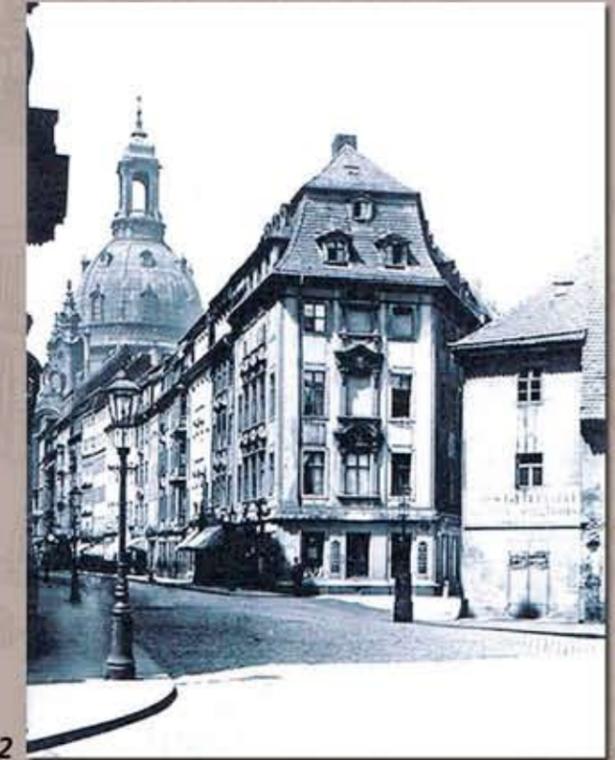
2

Die erste Erwähnung der Salzgasse erfolgte 1587, als sie in Verbindung mit dem dort errichteten Salzsiede- und Salzspeicherhaus ihren Namen bekam. Die ersten Katastereinträge für die Salzgasse findet man für die Zeit des späten 16. Jh. und frühen 17. Jh. Anders als in der Rampischen Straße war die Bebauung hier weniger repräsentativ und bestand meist aus einfachen ein- oder zweigeschossigen Wohnhäusern (Abb.2). Diese Häuser wurden in den 1930er Jahren durch einen Miethauskomplex ersetzt.

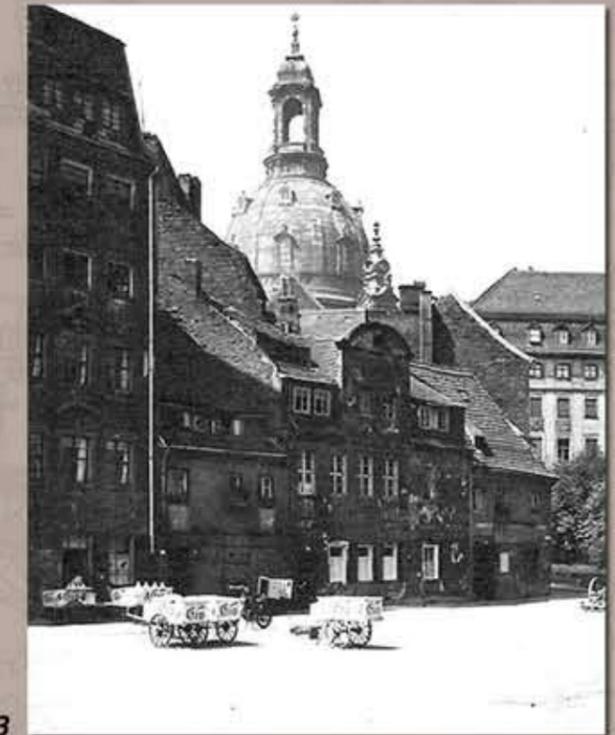
3

Die heutige Rampische Straße wurde erstmals um 1370 als platea Ramtitz erwähnt. Sie diente als Verbindungsweg zwischen der östlich der Stadt gelegenen deutschen Kolonialsiedlung Ramvoltiz und der im 11. Jh. entstandenen Urfarrei der Dresdner Frauenkirche. Eine Bebauung der Rampischen Straße lässt sich für die Zeit ab dem späten 16. Jh. nachvollziehen. Die zuletzt fassbare Bebauung entstand in der Zeit zwischen 1690 und 1730. Während der preußischen Bombardierung 1760 wurden viele der Häuser und kleinen Ladenlokale beschädigt oder zerstört, doch zum Teil wieder aufgebaut (Abb.3). Die Architektur der barocken Bürgerhäuser prägte die Rampische Straße bis in die 1945er Jahre.

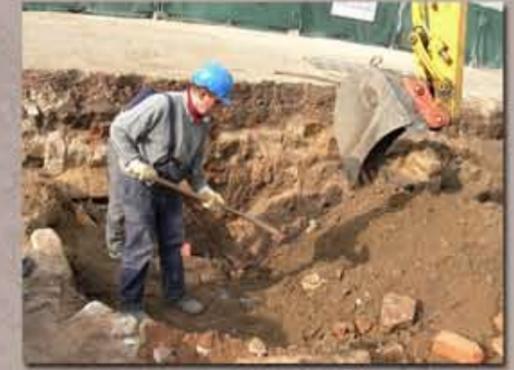
5

Im Bereich der Salzgasse wurde mit dem Bagger eine ca. 1 Meter starke Schicht aus Kriegsschutt abgezogen, bis sich die ersten Mauerkronen der darunter liegenden Keller zeigten. Alle Kellerräume wurden mit dem Bagger von ihrer Schuttverfüllung befreit und per Hand von etwa 15 Arbeitern gesäubert (Abb. 5). Im Hofbereich, der nicht unterkellert war, wurde mit dem Bagger der obenauf liegende Schutt abgetragen und ein erstes Planum gezogen, so dass lehmige Kulturschichten mit Keramik- und Knochenfunden und verschiedene Baustrukturen sichtbar wurden. Anschließend wurden alle Befunde per Hand weiter bearbeitet, d.h. die Schichten wurden fein säuberlich freigeputzt und Stück für Stück abgetragen. In der Rampischen Straße wurde in den Kellern und Übergangsbereichen zum Hof ebenfalls mit dem Bagger gearbeitet. Da viele der Räume hier jedoch nicht mit Schutt, sondern mit lehmigen Kulturschichten verfüllt waren, musste ein nicht geringer Teil der Arbeiten per Hand durchgeführt werden.

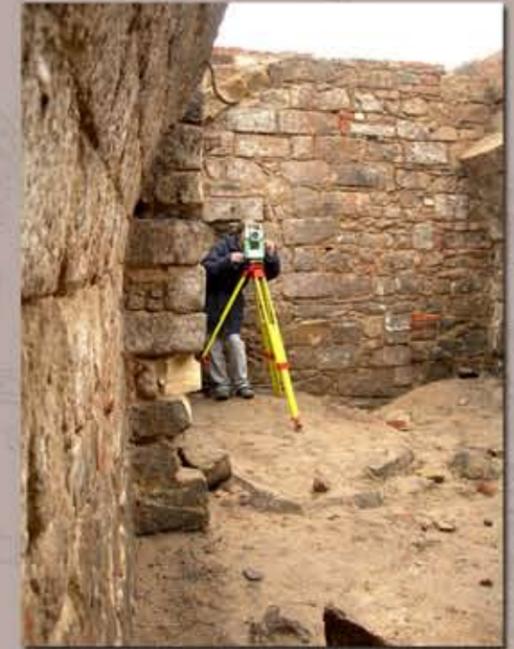
6

Alle Befunde wurden von drei Archäologinnen beschrieben und fotografiert und von einem Vermessungstechniker tachymetrisch eingemessen (Abb. 6). Die Funde wurden aufgesammelt, verpackt und zur weiteren Bearbeitung ins Landesamt für Archäologie gebracht.

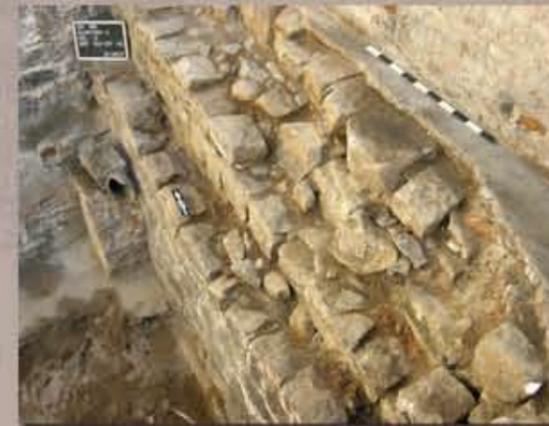
7

So zeigte sich in einem 5 Meter tiefen, zweigeschossigen Keller (Salzgasse 5) eine ältere Sandsteinblockmauer, die in Lehmörtel gesetzt und als Bauelement in dem modernen Keller weiter benutzt worden war (Abb. 7). Bemerkenswert ist der NS- ausgerichtete Verlauf der Sandsteinblockmauer, der vom regelmäßigen Verlauf der anderen Mauern entlang der modernen Parzellengrenzen etwas abweicht. Es könnte hier also ein Hinweis auf eine ehemals anders verlaufende Parzellengrenze vorliegen.

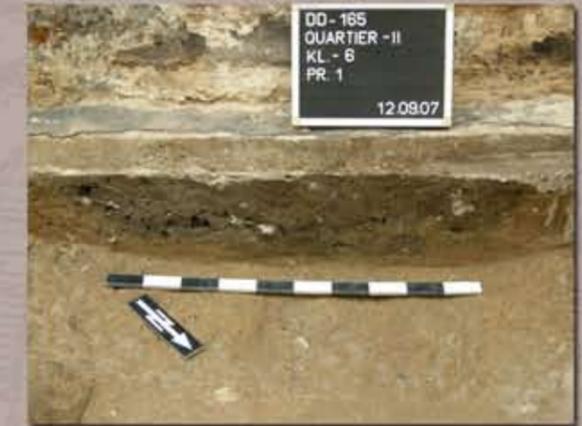
8

Im sich östlich anschließenden Bereich (Salzgasse 4) bestätigten sich die Vermutungen, dass auch hier ältere Befunde erhalten geblieben waren. Es konnten einige Erdgruben dokumentiert werden, die Keramikscherben, ganze Gefäße und eine Gürtelschnalle enthielten (Abb. 8). Das Fundmaterial konnte ins 14./15. Jh. datiert werden und gehört damit zu den ältesten Befunden auf dem gesamten Gelände. Neben den Erdbefunden fanden sich auch hier wieder Reste von in Lehm gesetzten Sandsteinmauern, die durch ihre NS-Orientierung auffielen und sicherlich auch zu spätmittelalterlichen Baustrukturen gehörten, die auf eine andere Parzellenaufteilung in dieser Zeit hinweisen.

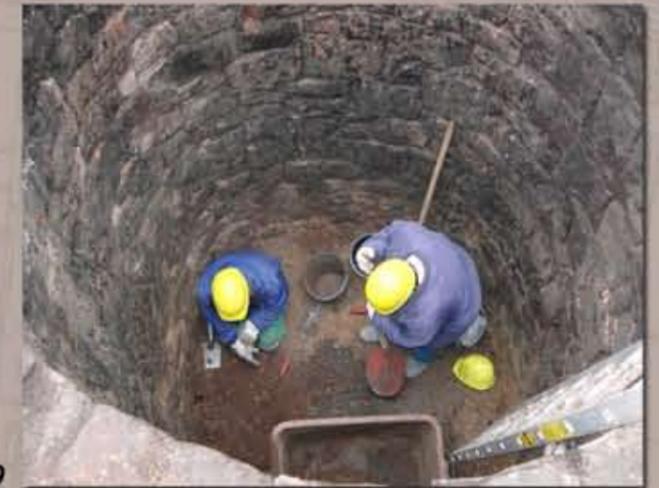
9

Im mittleren Bereich des Hofes erschien nach dem Abtrag einer obenauf liegenden Schicht ein Sandsteingewölbe, unter dem sich eine Latrine befand. Die maximal erreichte Tiefe lag hier bei etwas über 5 Metern unter der Geländeoberkante (Abb. 9). Die Funde aus der Latrine, die neben reichhaltiger Keramik auch Leder und Stoffreste umfassten, können zeitlich in das 17. und 18. Jh. gesetzt werden.

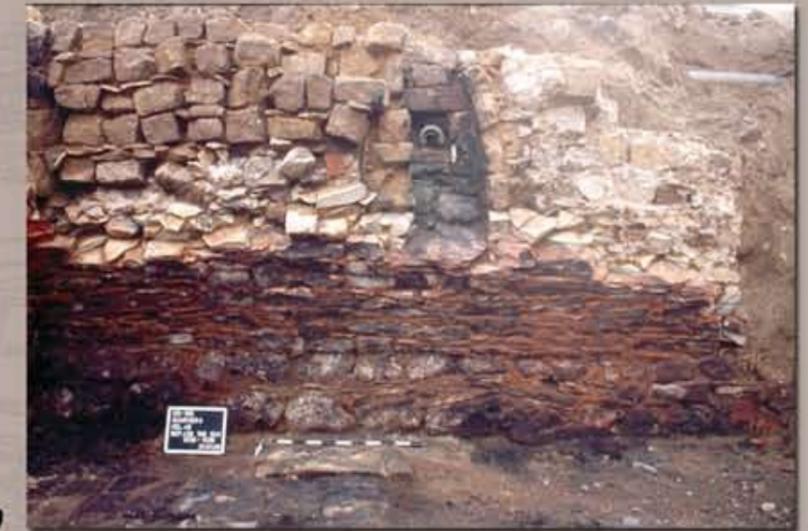
10

Zu den ältesten Baustrukturen ist ein Keller aus Plänersteinen zu rechnen, der durch die moderne Störung bereits zur Hälfte zerstört worden war (Abb.10). Dieser Keller kann zeitlich in das späte 14. oder frühe 15. Jh. gestellt werden und gibt wichtige Hinweise für die Entwicklung der Besiedlung vom mittelalterlichen Stadtkern in Richtung Peripherie.
