Schloss Colditz

Die Grabungen der Jahre 2002 und 2003

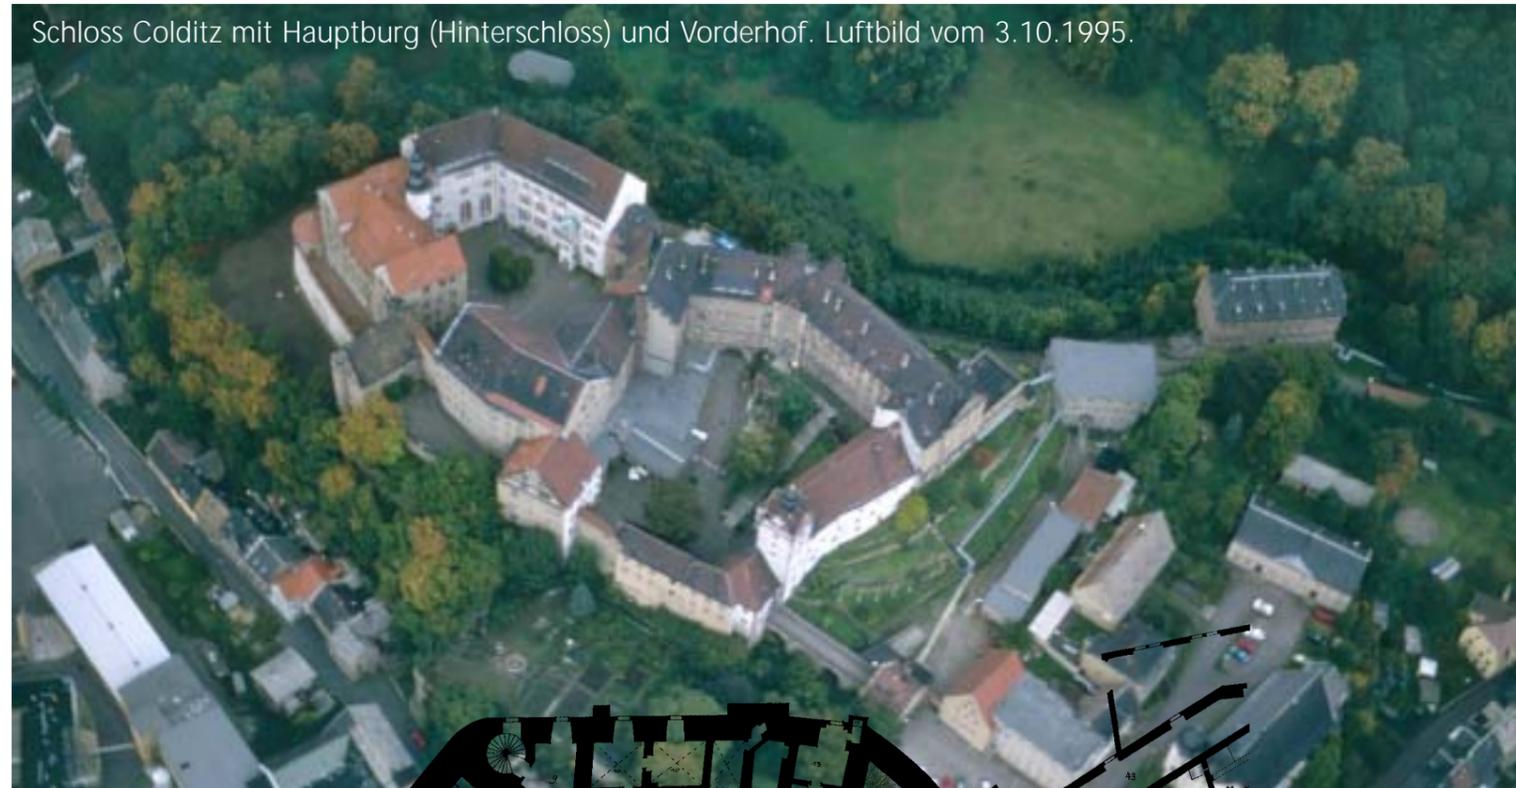
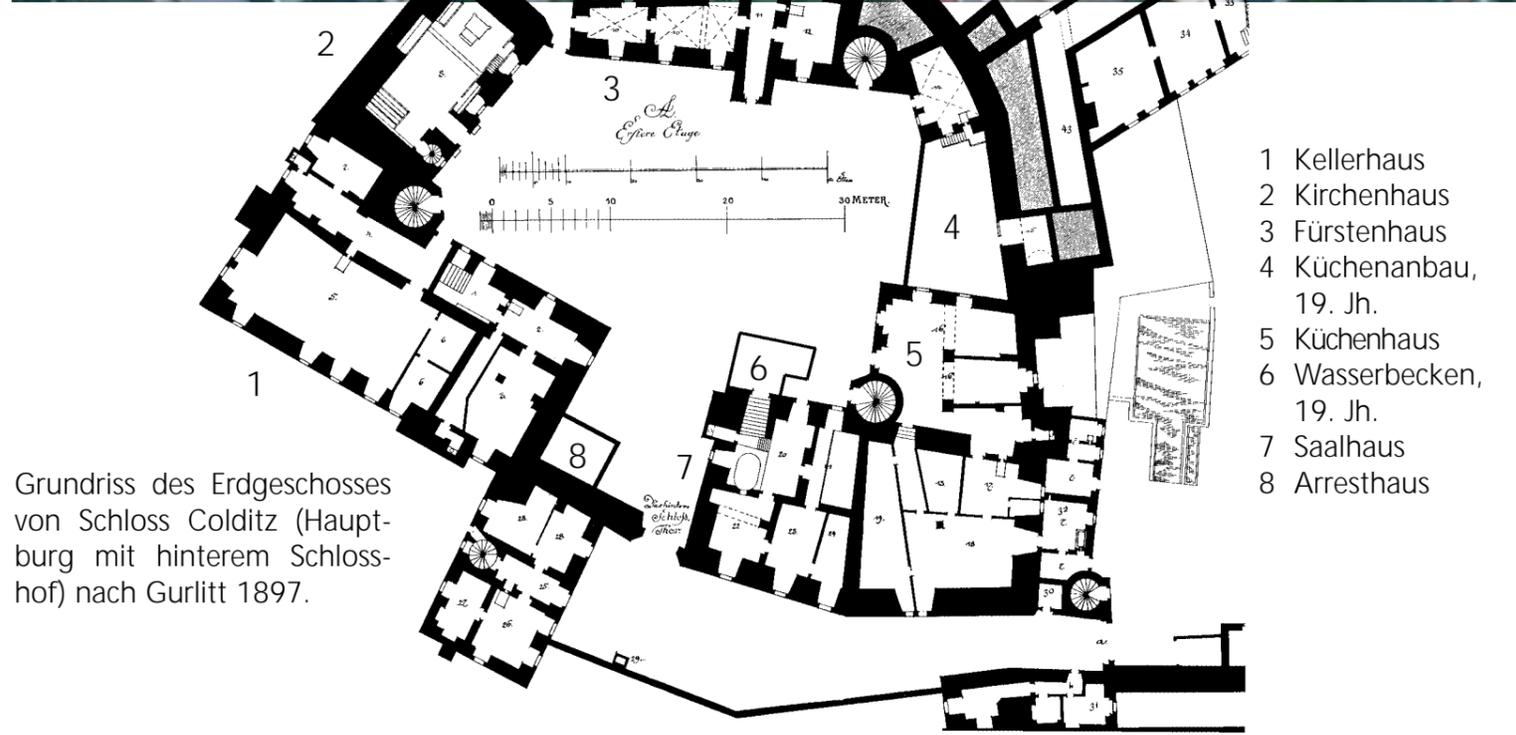
- 1 Kellerhaus
- 2 Kirchenhaus
- 3 Fürstenhaus
- 4 Küchenanbau, 19. Jh.
- 5 Küchenhaus
- 6 Wasserbecken, 19. Jh.
- 7 Saalhaus
- 8 Arresthaus

Grundriss des Erdgeschosses von Schloss Colditz (Hauptburg mit hinterem Schlosshof) nach Gurlitt 1897.

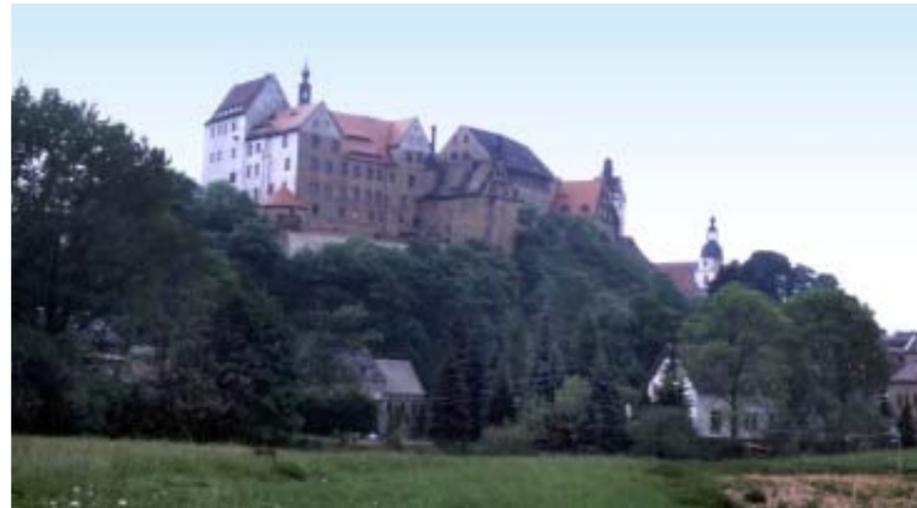
Das auf hohem Plateau thronende Schloss Colditz von Westen aus betrachtet. Die Nordwestecke des Hinterschlusses nimmt das Kellerhaus mit östlich anschließendem Kirchenhaus mit hoher Giebelwand ein.

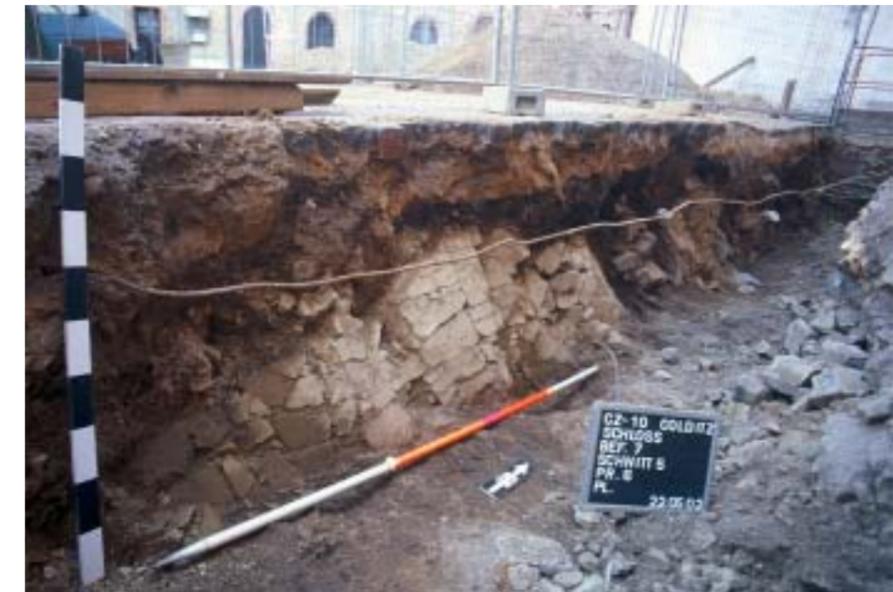
An vielen Stellen des hinteren Schlosshofes liegt der massive Fels nur 0,2–0,3 m unter der heutigen Oberfläche.

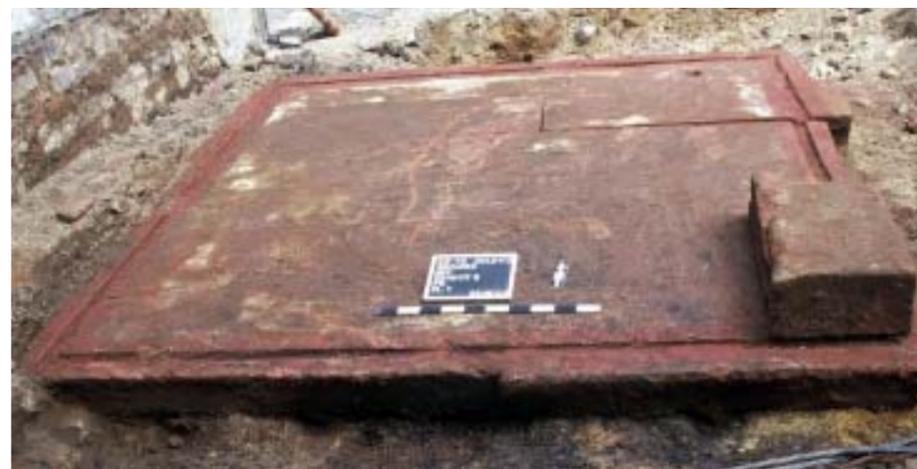
Ein überraschender Fund: Die Bodenplatte eines Wasserbeckens aus Porphyrgestein, vermutlich 19. Jh.

In diesem Zeitraum erfolgten im Rahmen der Bauwerkstrockenlegung Grabungen im hinteren Schlosshof vom Landesamt für Archäologie Sachsen unter Leitung von Frau Dr. Katrin Bemann. Entlang der Fundamente aller Gebäude – mit Ausnahme des bereits 1998 sanierten Kellerhauses – wurden Gräben von bis 1,25 m Tiefe und 1,5 m Breite ausgehoben. Im südlichen Hofbereich zwischen Fürstenhaus und Küchenhaus lag der Fels bereits 0,2–0,3 m unter dem Pflaster. Befunde waren in diesem Schnitt nicht vorhanden, dennoch konnten vereinzelt keramische Funde geborgen werden. In den übrigen Schnitten lagen unter dem Hopfpflaster zunächst moderne, bis zu 0,7 m mächtige Verfüllschichten aus Sand und Schutt. Längs des Kirchenhauses ließ sich darunter eine braungraue Siedlungsschicht mit blaugrauer Irdenware des späten Mittelalters dokumentieren. Besonders interessante archäologische Funde konnten im Bereich der Terrasse vor dem Saalhaus geborgen werden. An dieser Stelle erfolgten zur Absenkung der Terrassenfläche größere Bodeneingriffe. In etwa 1 m Tiefe zeigte sich eine große Lage aus bis zu 20 cm dicken Platten aus rosafarbenem Rochlitzer Porphyr. Die rechteckigen Platten bildeten eine nahezu quadratische, etwa 4 x 4 m große Konstruktion mit einer am Rand umlaufenden Rinne. Ein in der Nähe aufgefundener Porphyrblock fügte sich mit einer ausgearbeiteten Nut direkt in die Rinne ein. Es ist der letzte Rest der Beckenwandung. Ein Abfluss in einer der Bodenplatten bestätigte die Funktion als Wasserbecken.

Reichhaltig sind dagegen die Ergebnisse zur jüngeren Vergangenheit des Schlosses wie das Beispiel des aufgefundenen Wasserbeckens belegt.

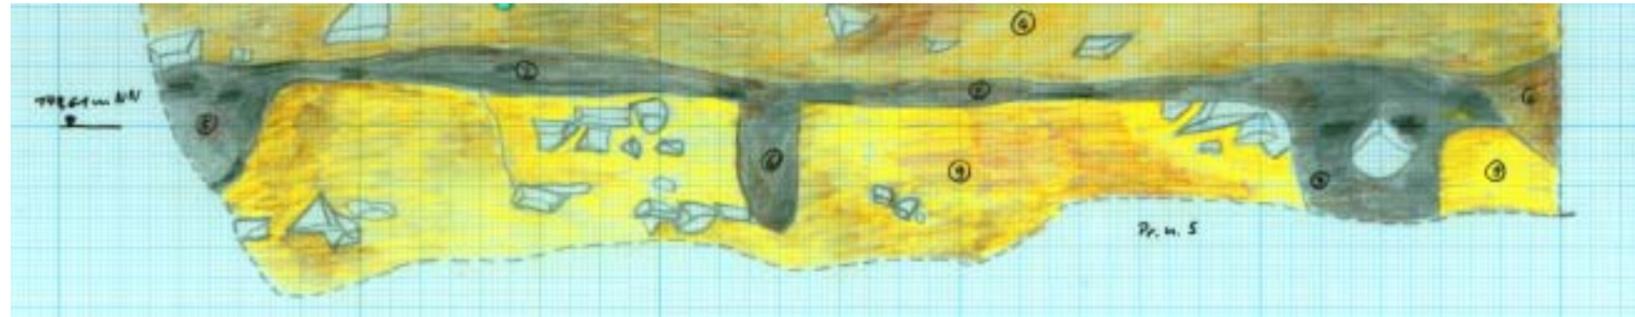
Zeichnerische Dokumentation der Profile. Deutlich zu erkennen sind die dunkel verfüllten Pfostengruben aus dem Mittelalter. Sie gehörten vermutlich zu einem ehemaligen Holzbau im hinteren Schlosshof.

keit. Auch die braungraue Siedlungsschicht im Bereich des Kirchenhauses konnte erneut erfasst werden. Zusätzlich ließen sich vier Pfostenverfärbungen dokumentieren. Aus den Pfostengruben und der Siedlungsschicht wurden blaugraue Keramikscherben des 13.–15. Jahrhunderts und vereinzelte ältere Gefäßfragmente geborgen. Der älteste nachweisbare Befund bildet eine kleine Grube vor dem Kellerhaus. Sie enthielt Scherben des 11./12. Jahrhunderts mit Kammwellenverzierung.

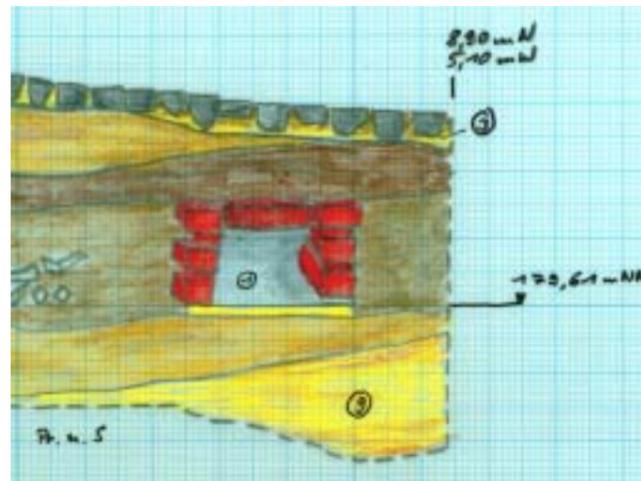
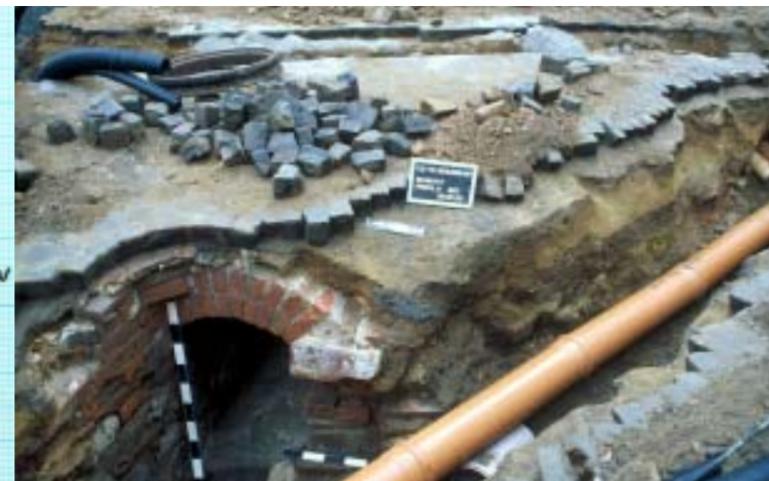
Backsteingemauerte Abwasserkanäle des 16./17. Jahrhunderts im hinteren Schlosshof. In den Seitenwänden waren teils spätmittelalterliche Spolien verbaut.

Im südlichen Teil des Hofes sind durch den noch anstehenden Fels nur wenige ungestörte Bereiche vorhanden. Es fanden sich mehrere aus Naturstein gefügte Abwasserkanäle des 16./17. Jahrhunderts, die streckenweise bis heute funktionieren. Deren Wölbung bestand zumeist aus Backstein, untergeordnet aus sorgfältig behauenen Sandsteinen. In den Seitenwänden waren in einigen Fällen Spolien verbaut.

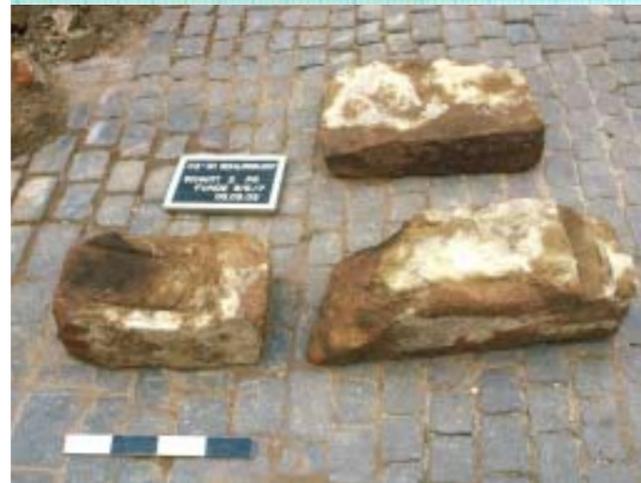
Fundamentreste des Küchenanbaues aus dem 19. Jh.

Ebenfalls im südlichen Teil – unter dem Podest der Freilichtbühne – legte das Grabungsteam flächige Fundamentreste aus Bruchstein und sehr hartem Kalkmörtel frei. Entsprechende Strukturen sind als Fundament eines neuzeitlichen Küchenanbaues anzusprechen. Im Zuge der Umnutzung diente das Schloss als Armenhaus. Moderne Estrichlagen belegen die fortwährende Nutzung dieses Hofteils als Küche.
