# Schloss Colditz

## Grabungen März–April 2004

Im Rahmen der Maßnahmen des 4. Bauabschnitts lässt der Freistaat Sachsen weitere Fassaden am Colditzer Schloss instand setzen. Ziele dieser Maßnahmen sind der Schutz vor dem fortschreitenden Verfall und die Verbesserung des Erscheinungsbildes der gesamten Schlossanlage. Hierfür werden hauptsächlich die stadtseitigen Fassaden des hinteren Schlosshofes saniert. Verbunden mit dem zukünftigen Schutz des betreffenden Mauerwerks vor eindringendem Wasser, ergaben sich Sanierungsmaßnahmen auch für Bereiche unter der Geländeoberkante. Bei den umfangreichen Bodeneingriffen war von einer Zerstörung archäologisch relevanter Substanz auszugehen. Noch vor den eigentlichen Sanierungsarbeiten führte deshalb das Landesamt für Archäologie Sachsen eine baubegleitende Untersuchung und Aufnahme der archäologischen Befunde durch. Diese bezog sich im Wesentlichen auf Ausschachtungsarbeiten entlang des Mauerwerks im Außen- und Tordurchfahrtsbereich der hinteren Schlossanlage.

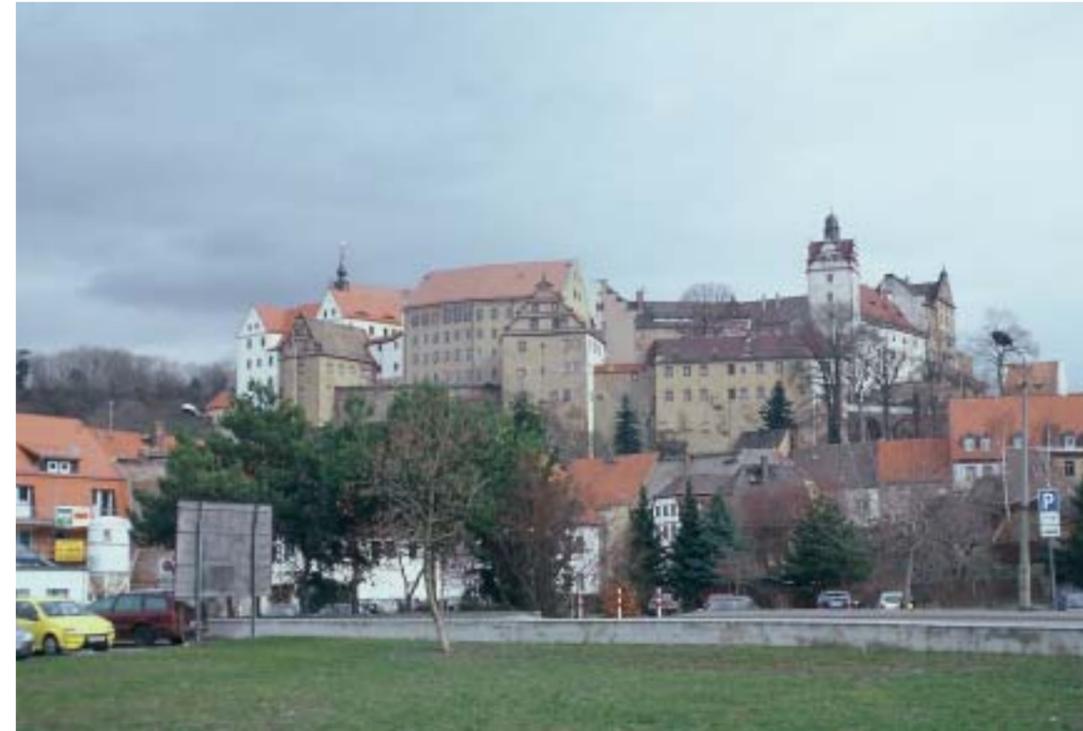
Schloss Colditz, Ansicht von Südwesten.

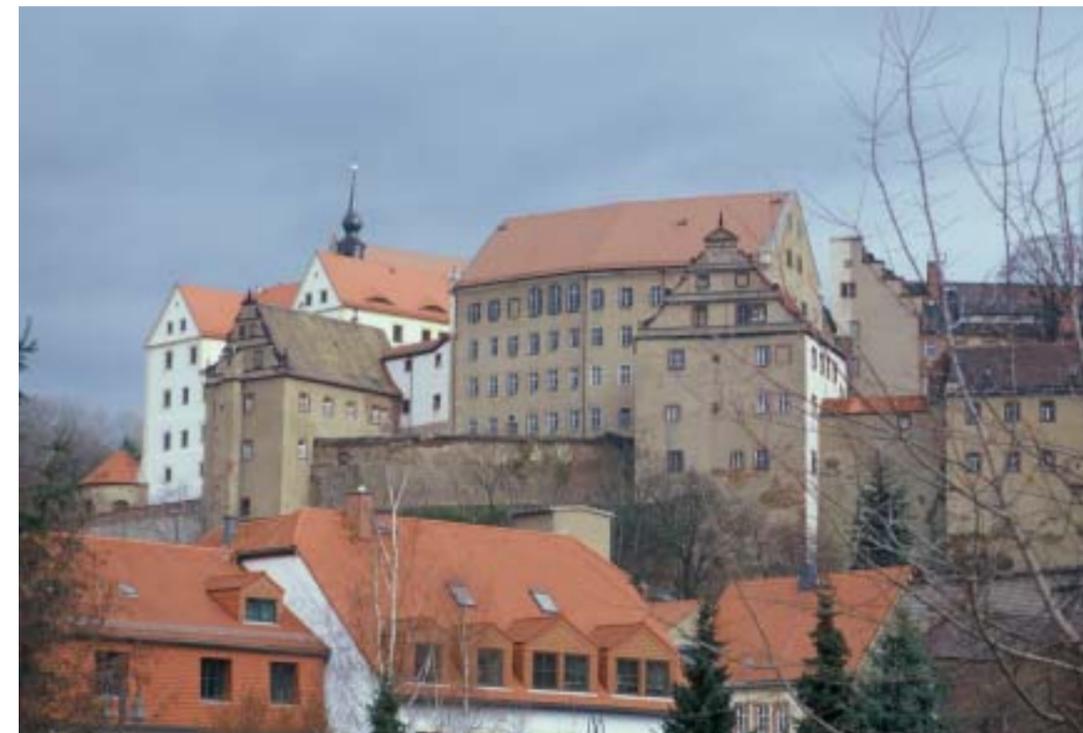
Schloss Colditz, Bildmitte: Beamten- und Kanzleihaus mit dazwischen liegender Stützmauer, Ansicht von Südwesten.

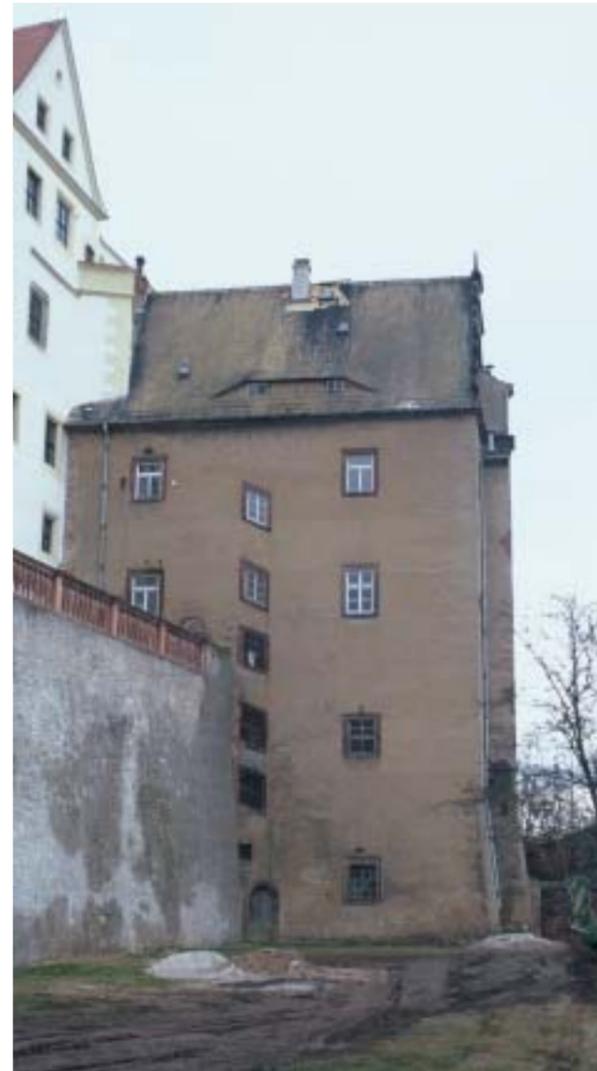
Beamtenhaus, Ansicht von Norden.

Im an der unteren Terrasse angelegten Schnitt entlang des Beamtenhauses wurden unter anderem verschiedene Fundamentstrukturen der nördlichen und westlichen Außenmauer des Beamtenhauses sowie der auf die Nordwand des Beamtenhauses zulaufenden Stützmauer freigelegt. Des Weiteren kamen am östlichen Rand des Schnittes eine quer zur nördlichen Außenmauer des Beamtenhaus ausgerichtete Mauer und deren Versturz zum Vorschein. Es kann davon ausgegangen werden, dass dieser unterirdisch weiter verlaufende Mauerrest zu einer älteren Bebauungsphase im Bereich der unteren Terrasse gehört.

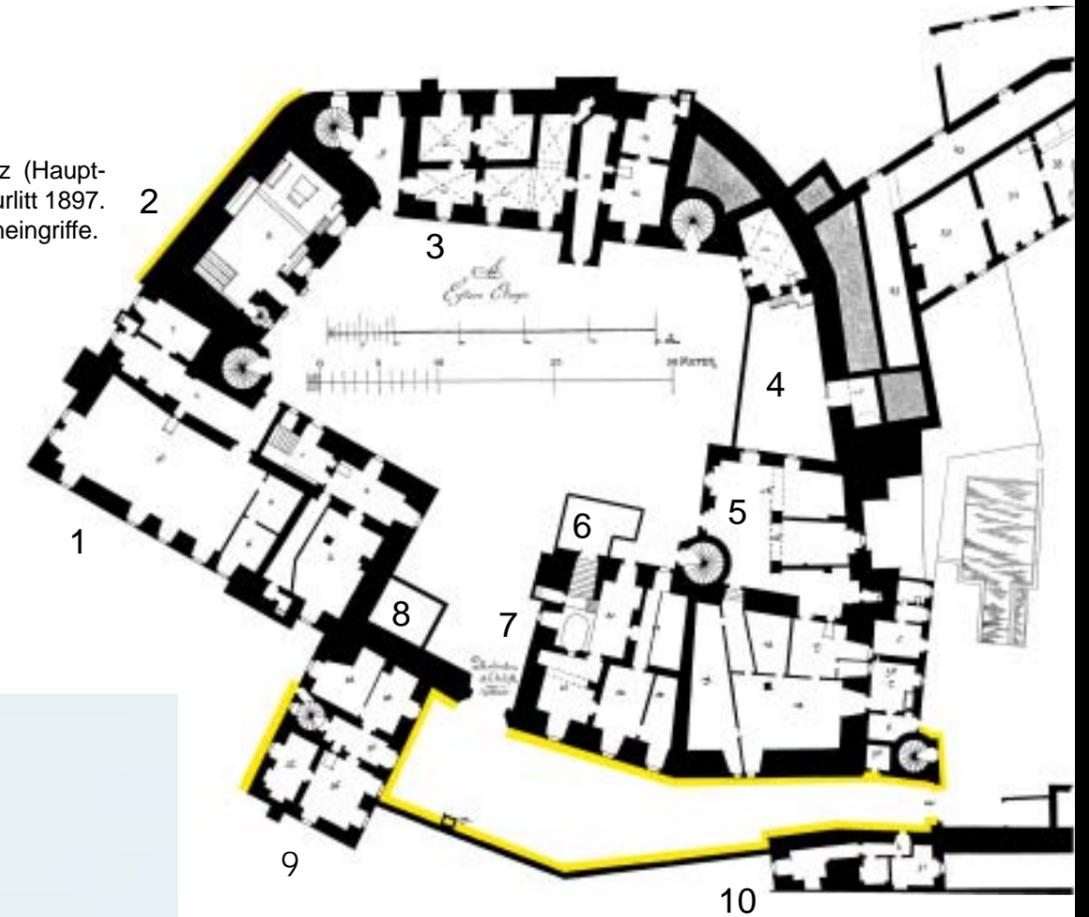
Erdgeschossgrundriss Schloss Colditz (Hauptburg mit hinterem Schlosshof) nach Gurlitt 1897. In Gelb hervorgehoben sind die Bodeneingriffe.

- 1 Kellerhaus
- 2 Kirchenhaus
- 3 Fürstenhaus
- 4 Küchenanbau, 19. Jh.
- 5 Küchenhaus
- 6 Ehem. Wasserbecken, 19. Jh.
- 7 Saalhaus
- 8 Arresthaus
- 9 Beamtenhaus
- 10 Kanzleihaus

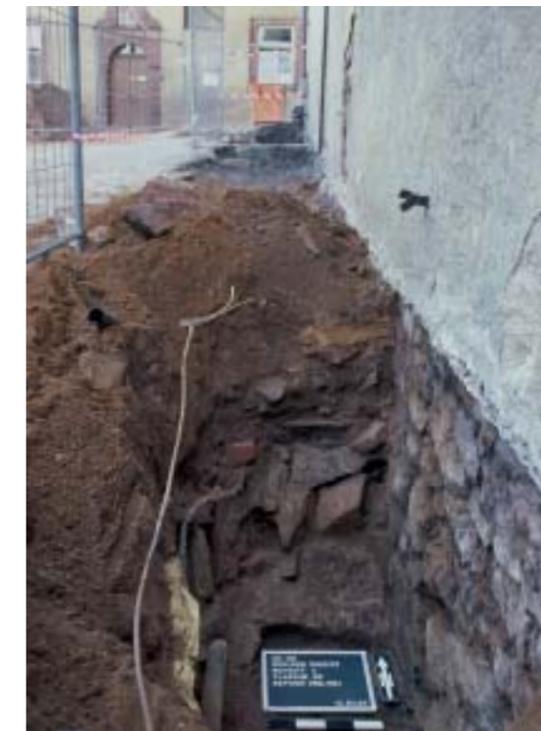
Schnitt entlang der Saalhausaußenmauer, Ansicht nach Norden.

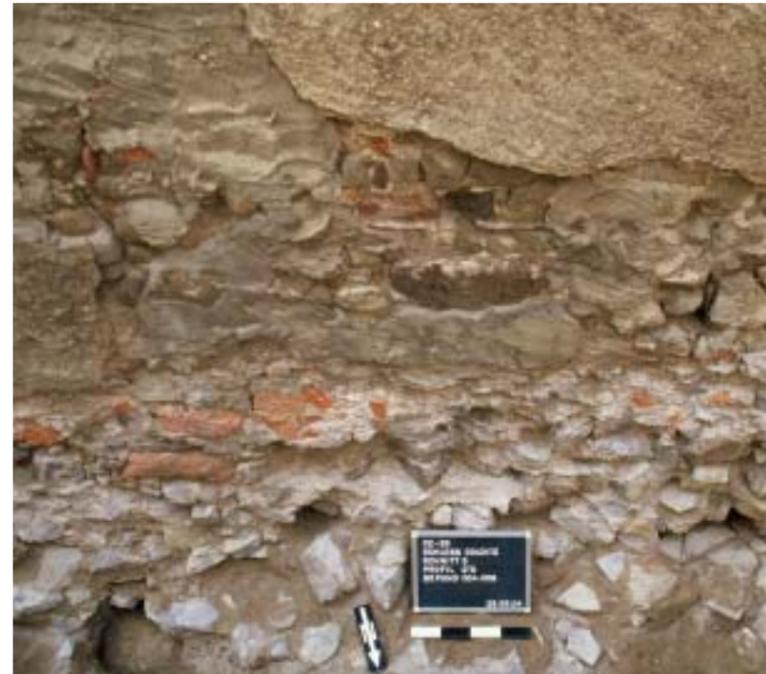
Stützmauer zwischen Kanzlei- und Beamtenhaus, die im untersten Bereich teilweise noch Reste einer romanischen Ringmauer enthält, Blick nach Westen.

Quer zur Stützmauer wurden insgesamt noch drei ostwestlich ausgerichtete Mauerreste freigelegt. Von denen wurde der in der Nähe des Beamtenhauses befindliche als einer der Pfeiler einer ehemaligen Brücke interpretiert. Diese soll im 16. Jahrhundert an dieser Stelle den so genannten Hundegraben überquert haben. Sowohl das Vorhandensein des weiß gestrichenen Putzes an der Südseite des Befundes – über die Anbringung eines solchen existiert eine Rechnung aus jener Zeit – als auch seine Beschaffenheit lassen diese Interpretation zu. Des Weiteren erwähnenswert sind die Reste einer vom Beamtenhaus wegführenden Schleusenanlage, deren Errichtung sich bis in das 16. Jahrhundert zurückverfolgen lässt.

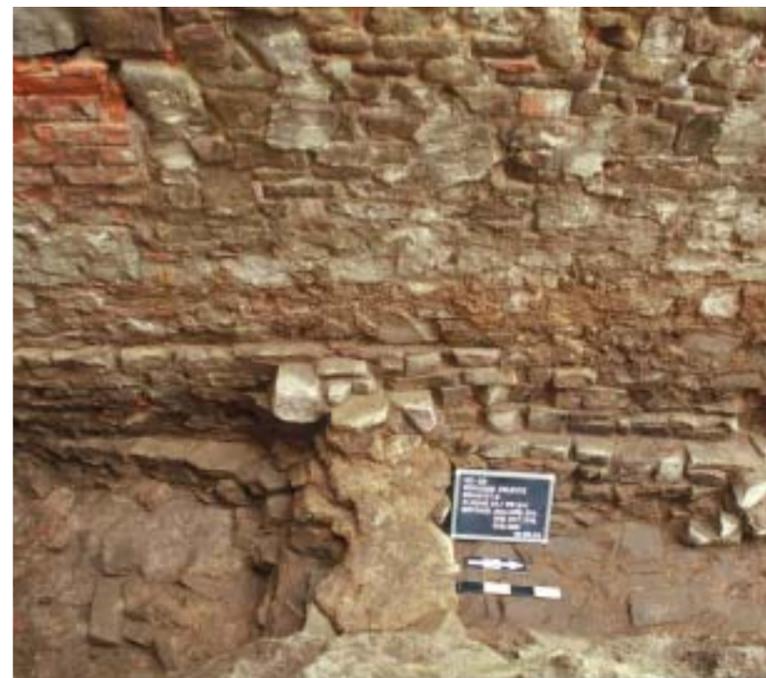
Befunde im Schnitt entlang der Stützmauer zwischen Beamten- und Kanzleihaus, Ansicht nach Westen.

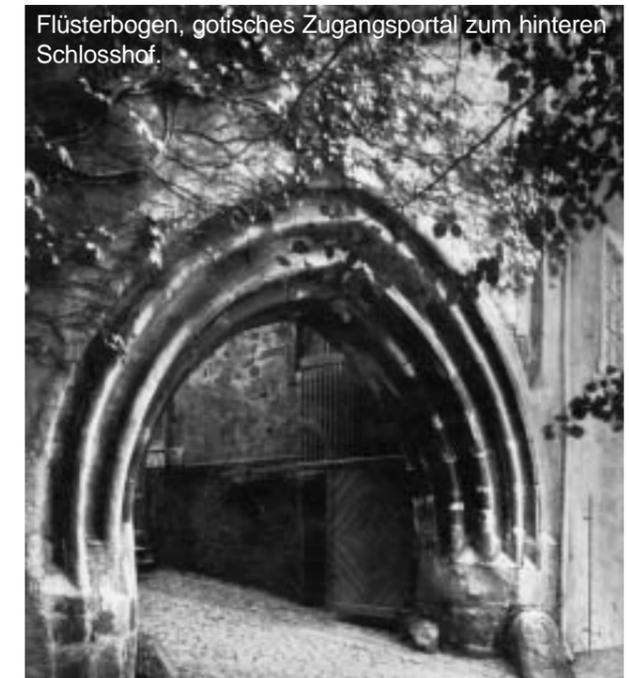
Flüsterbogen, gotisches Zugangsportal zum hinteren Schlosshof.

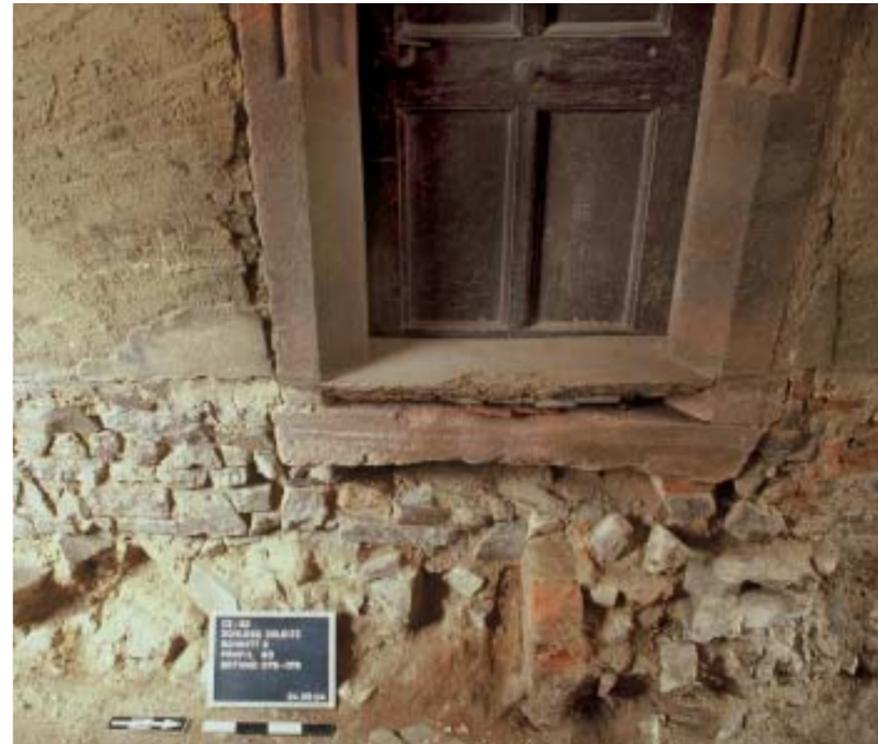
Gegenüberliegende Fundamentreste eines ehemaligen Torbogens im Bereich der jetzigen Tordurchfahrt unter dem Kanzleihaus.

Im Bereich unter dem Tordurchfahrtsgewölbe des Kanzleihauses sind sowohl auf der linken als auch auf der rechten Seite Reste eines ehemaligen Torbogens entdeckt worden. An der ehemals freistehenden Südostecke des Saalhauses wurden ein Fundament mit einer eingearbeiteten Toraufhängung sowie ein daran angrenzender Torabschluss mit Tor-

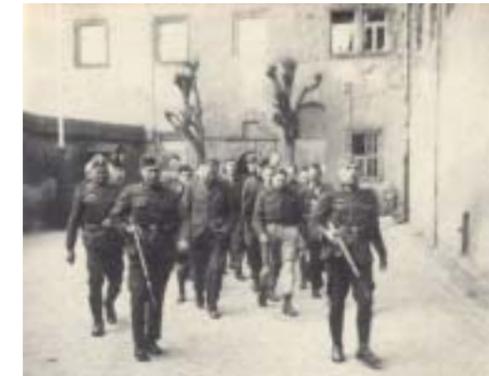
Gefangene werden zur sportlichen Betätigung in den Park eskortiert. Das Bild zeigt den Durchgangsbereich zwischen den beiden Schlosshöfen. Im Hintergrund lassen sich das Beamtenhaus mit der Stützmauer und dem Fahnenmast erkennen.

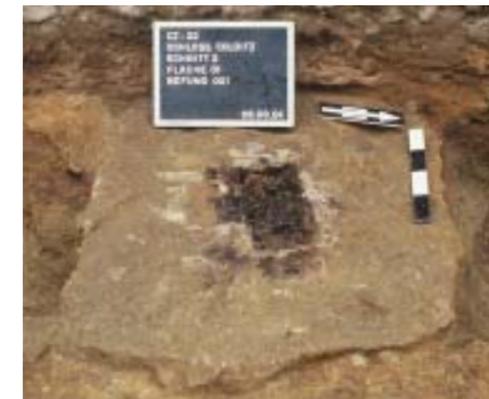
Der Fahnenmast im archäologischen Befund, Blick nach Westen.

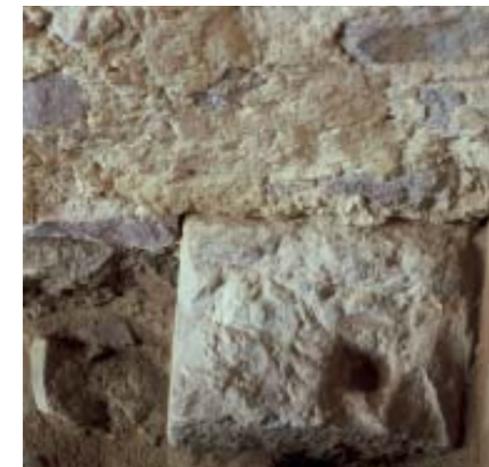
Ehemalige Toreinhängung.

fuß – ähnlich dem jetzigen einige Meter weiter südlich befindlichen Torfuß – lokalisiert. Der Befund enthielt an der Südseite einen Putz mit Resten eines weißen Kalkanstrichs, ähnlich dem des Befundes auf der gegenüberliegenden Seite der Tordurchfahrt. Der Putz zieht in die Baufuge zwischen Saalhaus- und Kanzleihausaußenmauer. Demzufolge befand sich vor der Errichtung des zum Kanzleihaus gehörenden Wendelsteins ein früheres Tor an dieser Stelle. Der Auffindungslage entsprechend stand dieses ca. sechs Meter weiter nördlich des heutigen. Das Durchfahrtsniveau lag ca. einen Meter unter der rezenten Oberfläche. Eine Niveauanhebung im Durchfahrtsbereich ließ sich auch an anderer Stelle beobachten. Ein sich in der Saalhausaußenmauer abzeichnender Befund entstand durch die Anhebung der Türschwelle einer zum Keller des Gebäudes führenden Tür. Über weite Strecken eines Schnittes im Durchfahrtsbereich konnte die Grabungsgrenze der 1998 durchgeführten Maßnahme archäologisch identifiziert werden. Es besteht nun die Möglichkeit durch den Vergleich der Ergebnisse dieser Maßnahmen ein flächendeckendes Bild der Befundsituation in diesem Bereich zu erhalten. Die unterste im Bereich der Saalhausaußenmauer vorgefundene Erdschicht enthielt als für deren Datierung maßgebendes Fundmaterial unglasierte mittelalterliche Keramik. Im Gegensatz dazu gehören einige Befunde im Bereich der Durchfahrt der jüngeren Schlossgeschichte an, etwa die Reste eines Fahnenmastes des 20. Jahrhunderts. Dieser markierte die Stelle an welcher der Zugang zum hinteren Schlosshof kontrolliert wurde.

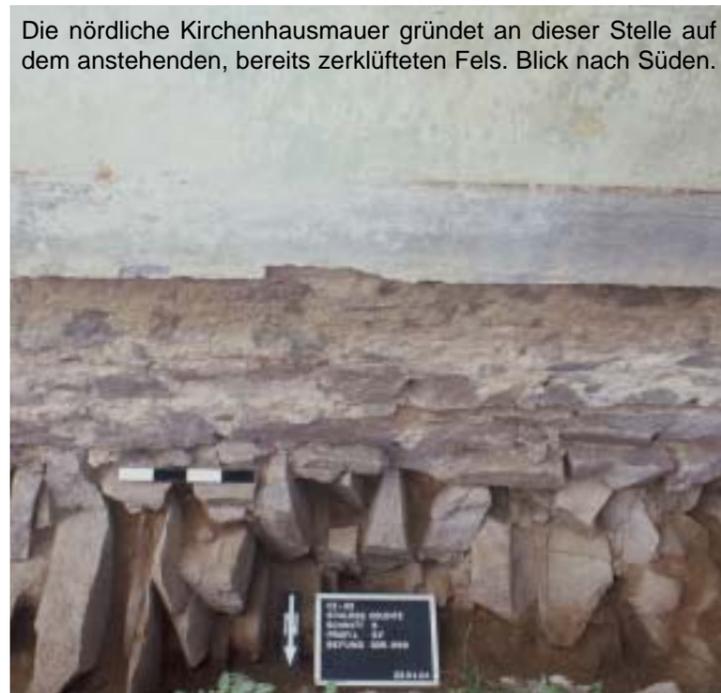
Die nördliche Kirchenhausmauer gründet an dieser Stelle auf dem anstehenden, bereits zerklüfteten Fels. Blick nach Süden.

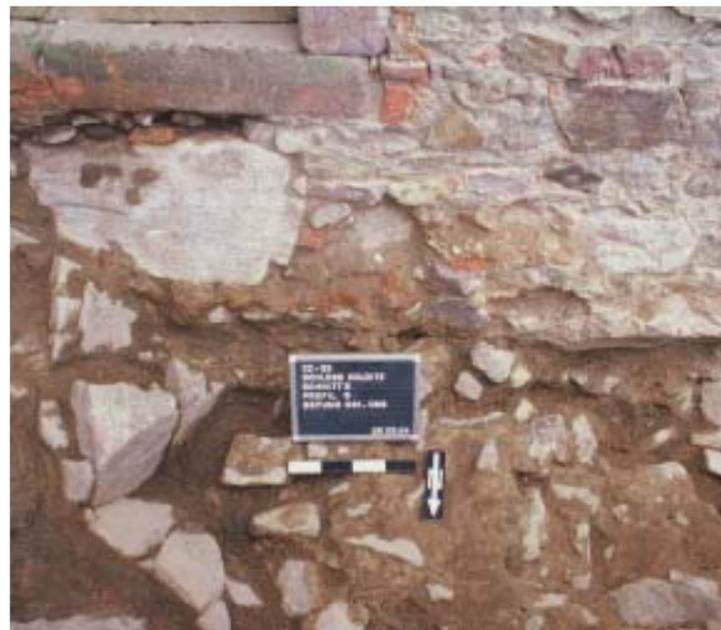
Befundsituation im Schnitt entlang der nördlichen Mauer des Beamtenhauses, Blick nach Süden.

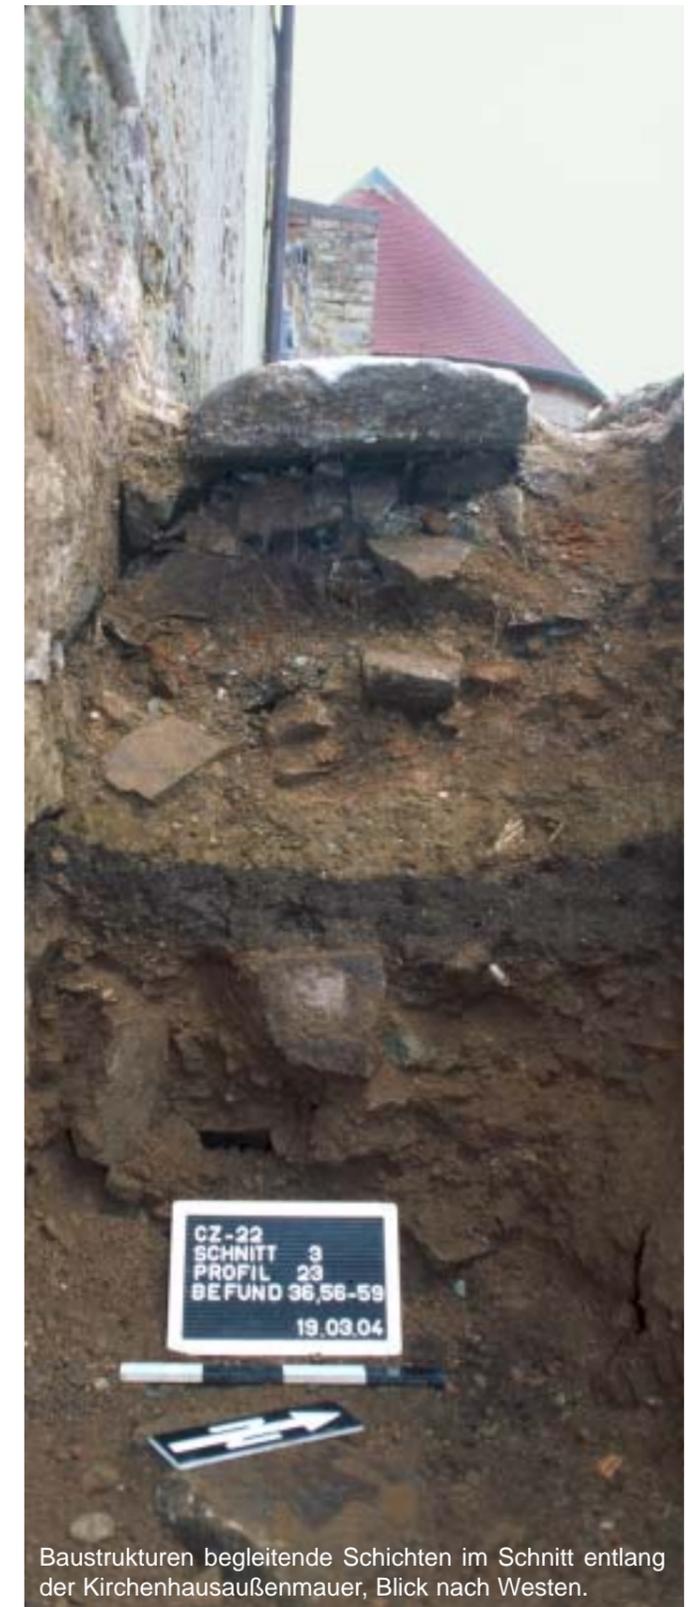
Baustrukturen begleitende Schichten im Schnitt entlang der Kirchenhausaußenmauer, Blick nach Westen.

Entlang den Außenseiten von Kirchen- und Kellerhaus wurden zwischen den beiden rondellartigen Ecktürmen etliche Sockel ergraben, die zur Fundamentkonstruktion eines nicht mehr vorhandenen Anbaus gehört haben. Zu den zahlreichen Befunden dieses Areals gehören ebenfalls das Fundament des östlichen Turmes und das eines ehemaligen Abortes. Im Westen dieses Schnittes gründet die Verblendung der Kellerhausmauer nur wenige Zentimeter unter der Erdoberkante auf dem anstehenden, bereits zerklüfteten Fels. Dieser bildet weiter östlich – allerdings etwas tiefer – teilweise auch das Fundament der Kirchenhausmauer. Neben großen Mengen auch älteren Bauschutts zählen Stuckteile des späten 16. Jahrhunderts aus den beiden Türmen zu den interessantesten Funden.
