Eilenburg, Stadtkirche St. Nikolai

Die archäologischen Untersuchungen von September/Oktober 2001

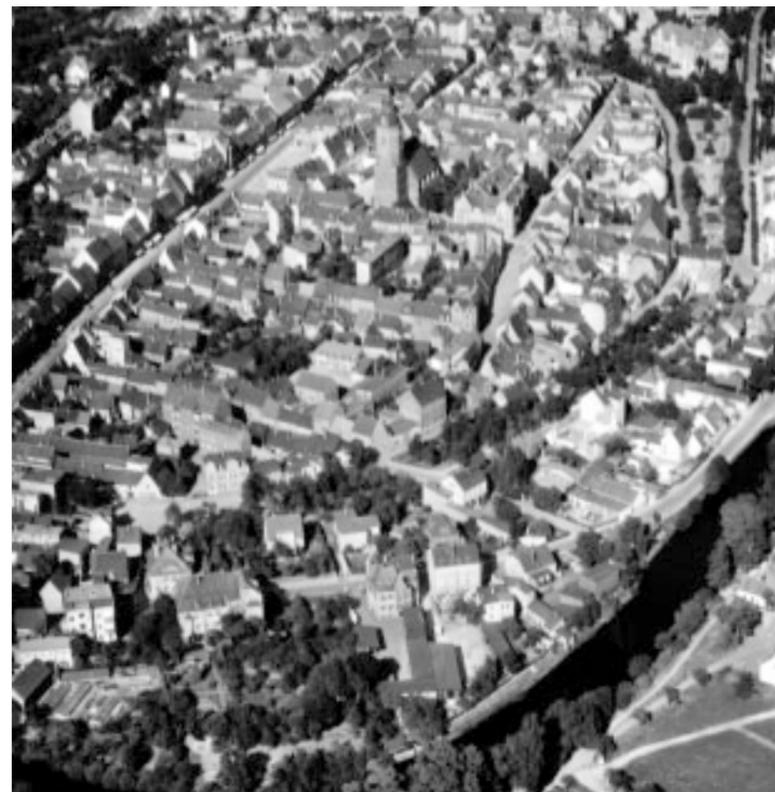
Innenstadt von Eilenburg mit Nikolaikirche, Luftbild 1938. Der ehemalige Befestigungsring ist am Straßenverlauf deutlich ablesbar (Strähle KG, Abt. Luftbild).

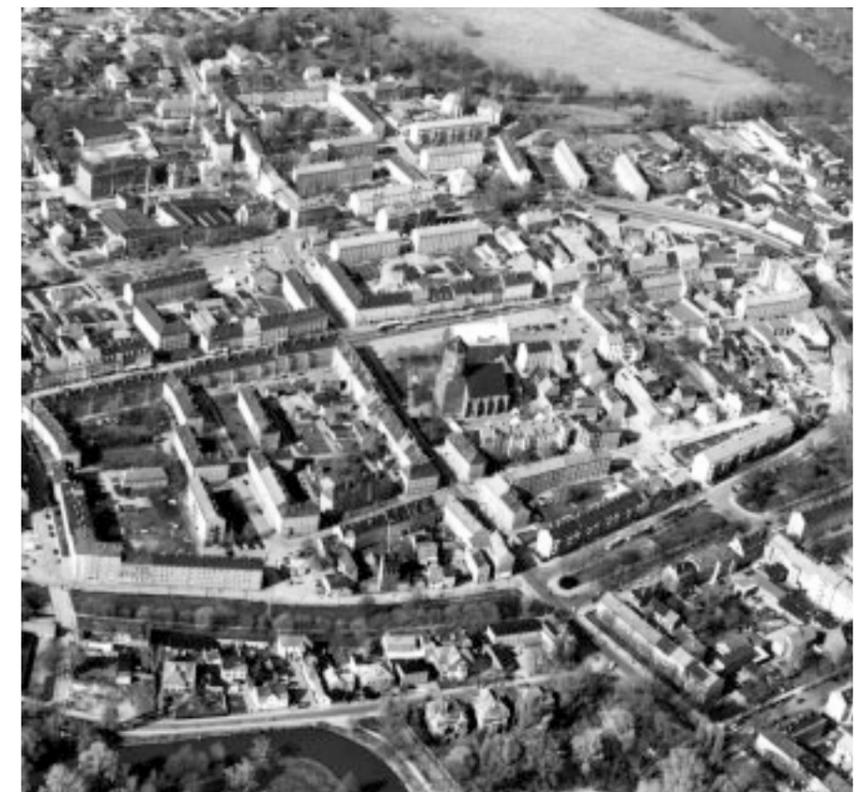
Eilenburg, Luftbild 1994. Die 1945 zerstörten, dichten Häuserzeilen mussten einer eintönigen Blockbebauung um offene Innenflächen weichen (Aufn. O. Braasch).

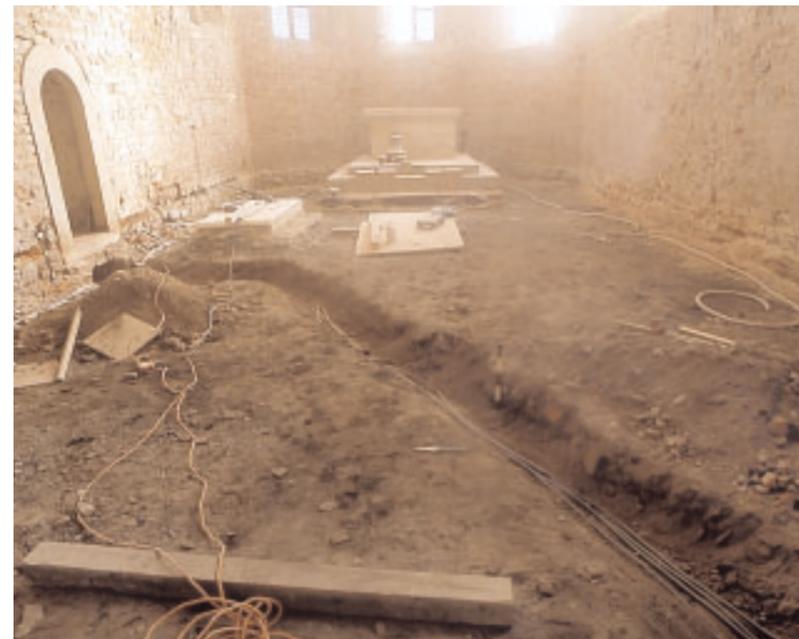
Schachtgraben für die Heizleitung im Chorbereich.

Die erforderliche Grube für die Heizleitungseinführung und zur Aufnahme von Amaturen war direkt an der südlichen Außenmauer innerhalb des Kirchenschiffes, unmittelbar östlich des Eingangsportales vorgesehen. Von hier verlief der ca. 23 m lange Schachtgraben für die Heizungsleitung innen parallel zur Außenmauer des Kirchenschiffes etwa bis zum Südfundament des Triumphbogens, querte dann schräg den Chorraum und mündete in der nördlich anschließenden Sakristei. In dem 0,4 m breiten und 0,4 bis 0,6 m tiefen Leitungsgraben waren durchgehend moderne Schuttschichten überwiegend wohl aus der Zeit um 1945 angeschnitten.

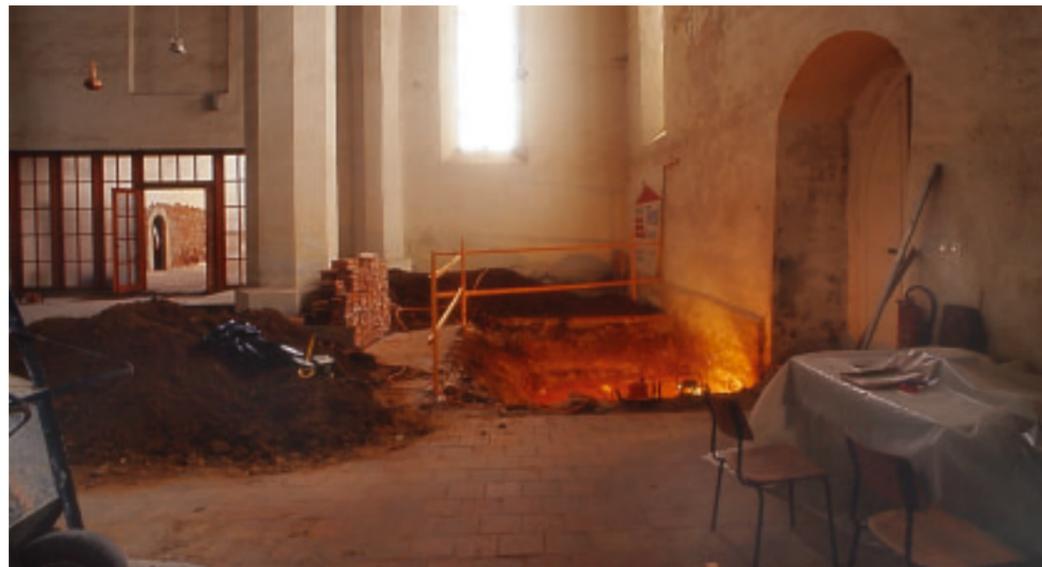
Schachtgrube für die Heizleitungseinführung (beleuchteter Bereich), von Westen (vgl. Ostprofil Seite 3, Planum Seite 4 sowie Südprofil Seite 5).

Funde aus der Grube für die Heizleitungseinführung. Die Wandungen der zuoberst etwa 3,6 x 3 m großen Grube mussten bis auf die am Langhausfundament anliegende Südseite aus Sicherheitsgründen abgeschrägt werden, so dass ihre Abmessungen in 1,7 m Tiefe ca. 2 x 2 m betragen. Das obere Drittel der Schachtgrube bestand aus modernen bis neuzeitlichen Auffüllungen und enthielt außer einzelnen Sandsteinblöcken über einer stellenweise vorhandenen Lage flacher Steine (0,3–0,5 m Tiefe) keine nennenswerten Funde. Ob der Befund den Fußbodenhorizont aus der Zeit vor 1945 repräsentiert, war nicht zu erweisen. Erst ab 0,6 m Tiefe wurde ein differenzierbares Schichtenpaket angetroffen und genauer dokumentiert (vgl. Zeichnung Ostprofil). Im Ostprofil fanden sich 0,7 m unter der gegenwärtigen Oberfläche Reste eines älteren Fußbodenbelages aus quadratischen Backsteinen. Auf der betreffenden Profilzeichnung ist am rechten Bildrand auch die Baugrube des Langhausfundamentes zu erkennen (Befund 25), die 1444 beim Neubau der Kirche angelegt worden sein muß. Das Niveau des Backsteinfußbodens knapp über der Fundamentbaugrube dürfte demnach dem Zustand von 1444 entsprechen. Ob auch die Backsteine noch aus der Erbauungszeit stammen oder bei einer späteren Fußbodenenerneuerung verlegt wurden, ließ sich nicht eindeutig klären. Unter dem Fußbodenniveau von 1444 kamen einzelne Menschenknochen, Ziegelstücke und andere Fundgegenstände zum Vorschein. Abfallende Bodenschichten und grubenartige Vertiefungen signalisierten Bodenabsackungen, die durch nachrutschende Erde und Verfüllung wieder ausgeglichen wurden (besonders markant am Ostprofil). Derartige Strukturen sind vor allem für obere Abschnitte von Grabgruben charakteristisch. Sie erklären sich durch Bodenabsenkungen der mit Lockermassen verfüllten Grabgruben. In 1,7 – 1,9 m Tiefe wurden dann auch zunächst zwei dem christlichen Ritus gemäß west-ost-orientierte Bestattungen angetroffen.

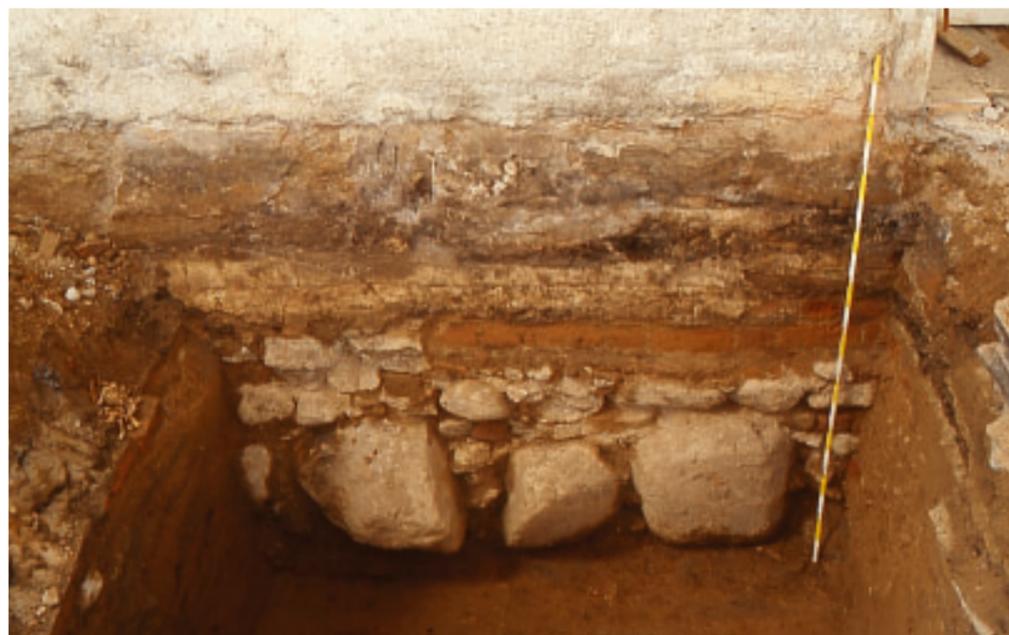
Profilzeichnung vom Langhausfundament (Südprofil der Grube für die Heizleitungseinführung). Dem Fundament aus großen Rollsteinen in Mörtelbindung (Bef. 40–42) sitzt ein Ziegelmauerwerk (Bef. 39) auf. Die Rußspuren auf dem Verputz (Bef. 37–38) zeugen von einem Schadensfeuer, etwa dem Stadtbrand von 1535?

An der Südseite der Baugrube für die Heizleitungseinführung wurde das 1444 angelegte Fundament des Langhauses freigelegt. Auf der Profilzeichnung ist sein Aufbau gut zu erkennen. Die Fundamentsohle liegt 1,8 m unter dem heutigen Fußbodenniveau. Zuunterst hatte man bis zu 0,6 m große Rollsteine, darüber 0,2 bis 0,4 m große Steine in den Fundamentgraben eingebracht und die Zwischenräume mit kleineren Steinen, Ziegelstücken und Kalkmörtel als Bindemittel ausgefüllt. Etwa 0,9 m unter der heutigen Oberfläche beginnt das Ziegelmauerwerk. Weiße Putzreste reichen fast bis zur Oberkante des Steinfundamentes. Dem Putz anhaftende Rußpartikel zeugen offenbar von einem größeren Brand, vielleicht

dem Stadtbrand von 1535, von dem ja auch die Kirche betroffen war. Ein regelrechter schmaler Rußstreifen befindet sich in 0,7 m Tiefe und korrespondiert auffallend mit dem Fußbodenniveau von 1444. Da das Rußband und die darüber befindlichen Rußspuren nicht übertüncht worden sind, ist anzunehmen, dass nicht lange nach dem Brand das Fußbodenniveau wesentlich erhöht wurde.
