Grabungen am Dresdner Neumarkt (DD-127; DD130)

LANDESAMT für Archäologie · Sachsen LANDESMUSEUM für Vorgeschichte · Dresden

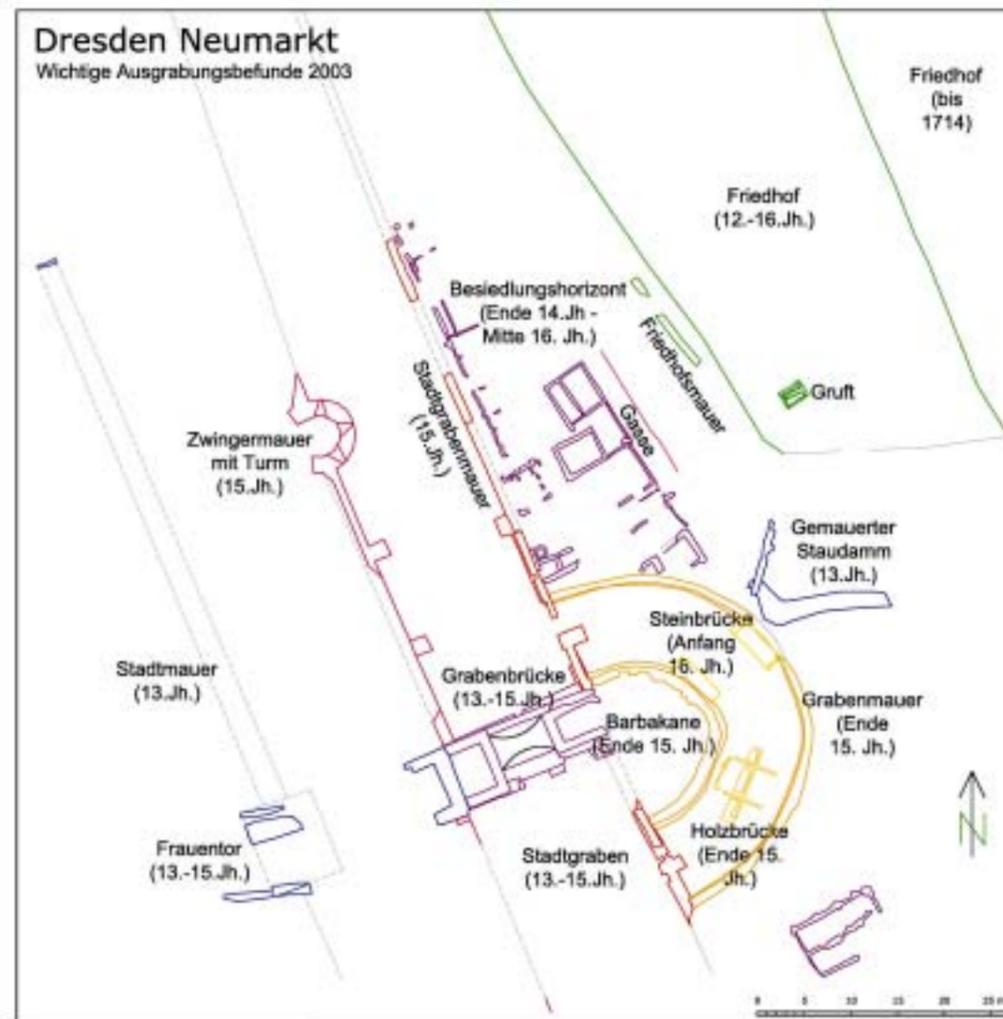
Abb. 1. Übersichtsplan über wichtige Grabungsbefunde auf dem Neumarkt.

Die Ausgrabungsergebnisse können sich sehen lassen: Die wesentlichen Etappen der Besiedlung des Neumarktgeländes konnten geklärt werden, dabei gab es auch einige Überraschungen (Abb. 1). Vor Beginn der Besiedlung lag das Gebiet in einer heute nicht mehr wahrnehmbaren Senke. Der aus Schriftquellen bekannte See vor dem Frauentor nahm etwa die südliche Hälfte des Grabungsgeländes ein, er entwässerte über einen Bach in die Elbe. Nordöstlich wurde auf einem Hügel spätestens im ausgehenden 12. Jahrhundert die erste Frauenkirche gebaut, westlich entstand der eigentliche Stadtkern. Die Frauenkirche war während des gesamten Mittelalters die einzige Pfarrkirche der Stadt, die Dresdner mussten mithin die ummauerte Stadt verlassen um zur Messe zu gehen und ihre Toten zu bestatten.

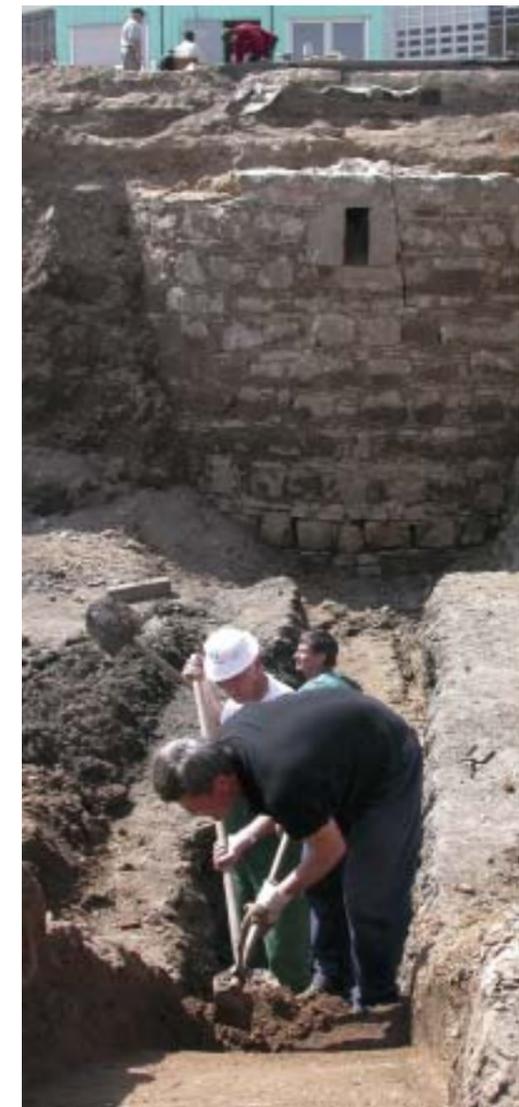
Abb. 2. Ausgrabung des Stadtgrabens vor der Zwingermauer mit Turm.

Mit dem Aufkommen der Feuerwaffen war die einfache Dresdner Stadtmauer nicht mehr zeitgemäß. Eine zweite Mauer wurde Mitte des 15. Jahrhunderts im Abstand von 19 Meter vor der ersten errichtet und mit halbrunden Türmen gesichert (Abb. 2–3). Da diese Zwingermauer nun auf der inneren Böschung des Stadtgrabens stand, wurde der Graben nach Nordosten verbreitert, wofür die dort stehenden Häuser abgerissen werden mussten. Als Uferbefestigung des Grabens diente eine weitere Mauer, so dass der Graben nun beidseitig mit Mauern eingefasst war. Wohl ebenfalls in dieser Zeit wurde die Holzbrücke über den Stadtgraben durch eine steinerne Konstruktion ersetzt (Abb. 9). Der Stadtgraben konnte abschnittsweise geflutet werden, wie zwei zeitlich aufeinanderfolgende Stauwehre unter der Brücke zeigen (Abb. 8).

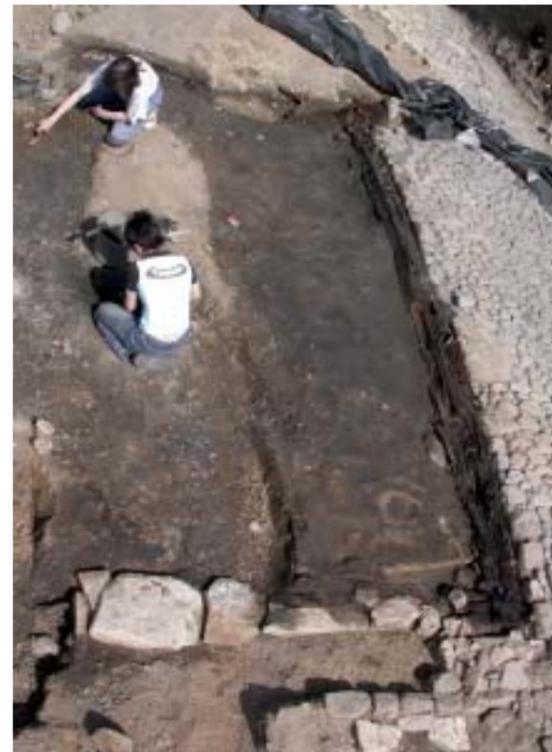
Abb. 5. Fachwerkfundament und Gassenpflaster, 15. Jh.

Stadtgraben und Frauenkirchenfriedhof. Gut erhaltene Schwellbalken mit Zapflöchern und Resten der Staken für die Lehmausfachung geben Einblick in deren Bauweise (Abb. 5). Die Gebäude standen an einer bisher unbekanntem Gasse, die im 15. Jahrhundert mit faustgroßen Kieseln sauber gepflastert wurde (Abb. 6). Einige Häuser hatten im hinteren Teil steinerne Keller (Abb. 7). Zwei weitere Keller aus Plänern und grob gebrochenen Sandsteinen fanden sich auch unter der neuzeitlichen Bebauung im Bereich *Hotel de Saxe*. Komplette Steingebäude gab es jedoch nicht, im Verteidigungsfalle mussten Gebäude im Schussfeld der Stadtmauer abgerissen werden, um Angreifern keine Deckung zu bieten. Vieles spricht dafür, dass sich in dieser Vorstadt eher ärmere Familien niedergelassen hatten. Die weitere Auswertung wird zeigen, ob sich diese Tatsache auch im Fundmaterial niederschlägt. Produktionsabfälle deuten auf Knochenschnitzer (Paterosterer) und Buntmetallhandwerker.

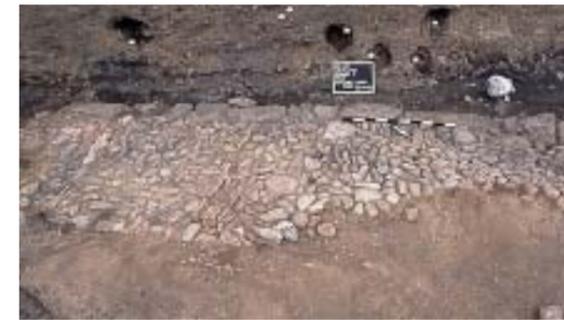
Abb. 6. Gassenpflaster, 15. Jh.

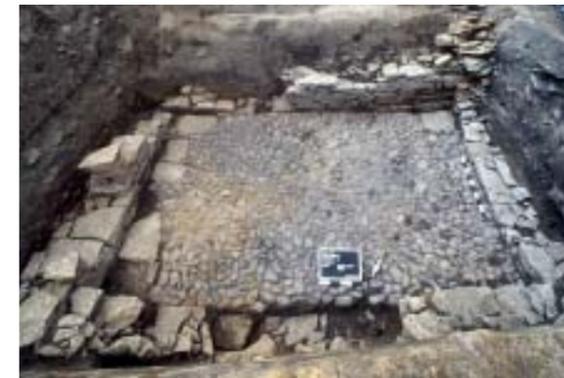
Abb. 7. Steinkeller, 15. Jh.

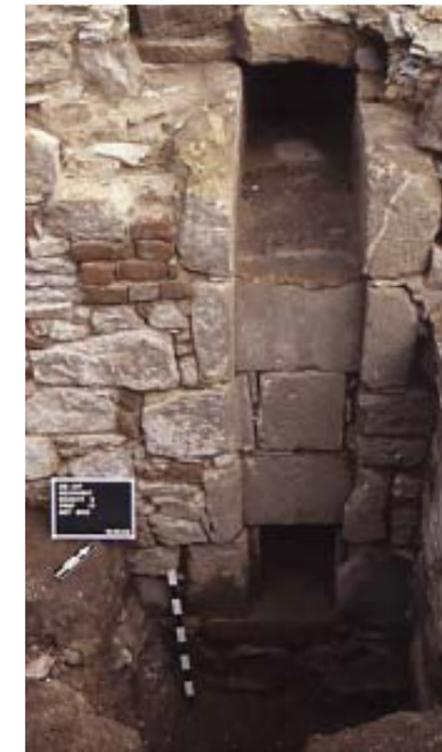
Abb. 8. Durchlass und Überlauf eines Stauwehres unter der Frauentorbrücke.

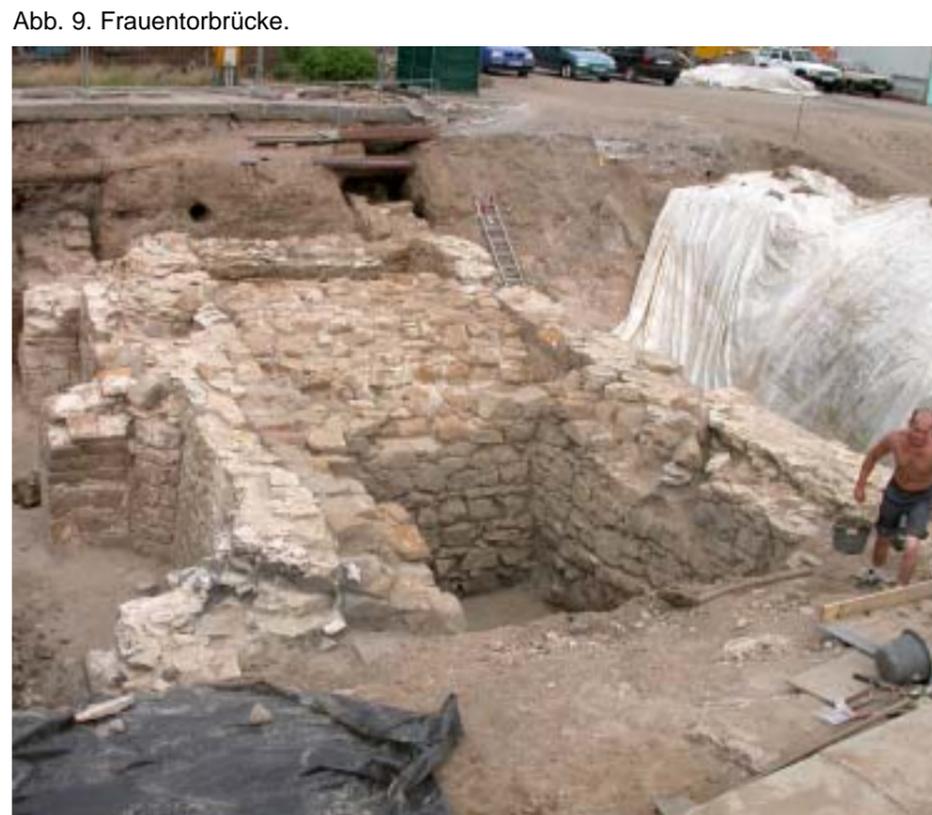
Abb. 9. Frauentorbrücke.

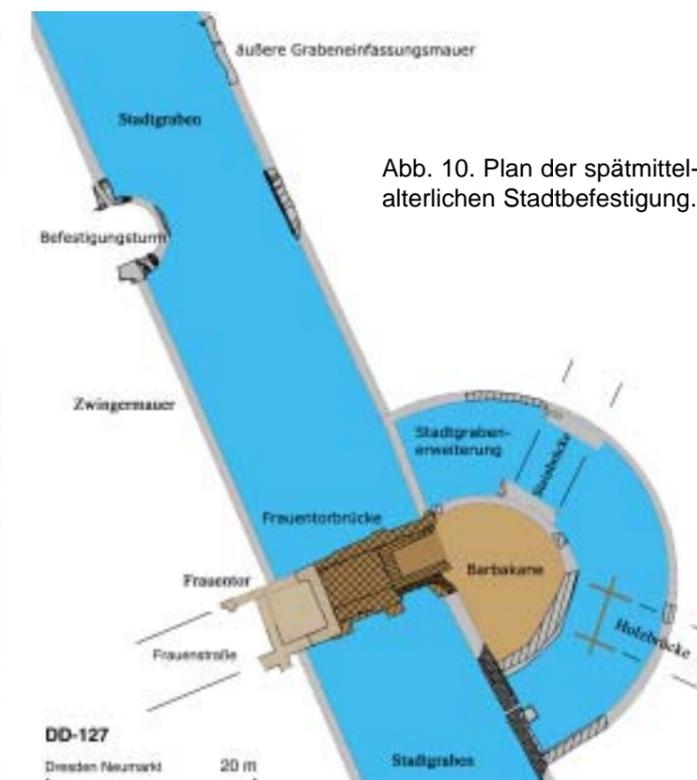
Abb. 10. Plan der spätmittelalterlichen Stadtbefestigung.

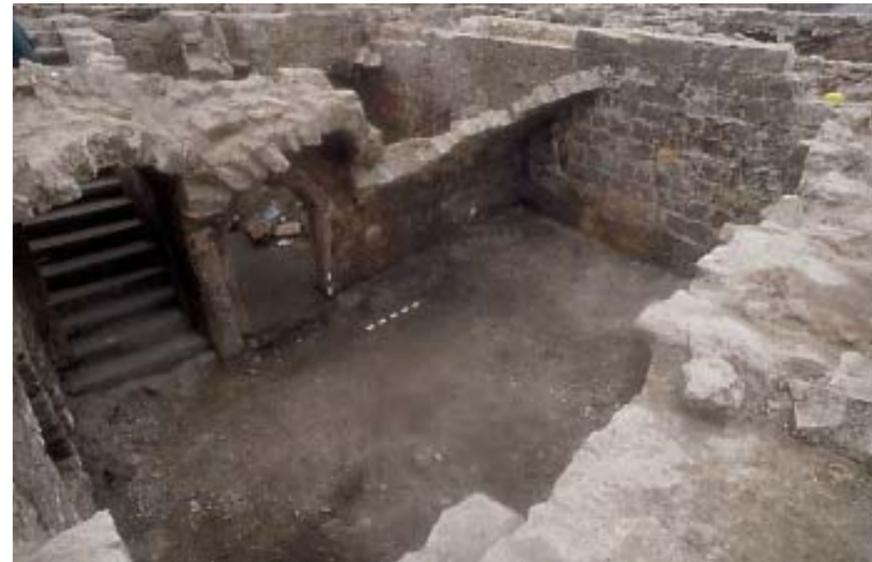
Abb. 17. Landhausstr. 2, doppelräumiger Renaissance-Keller.

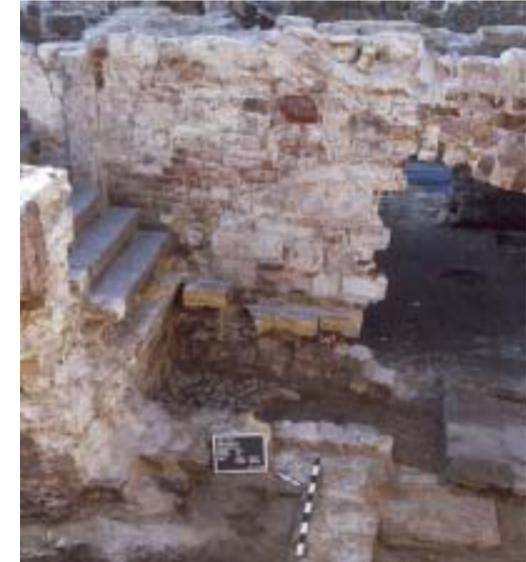
Abb. 18. Renaissance/Barock-Keller.

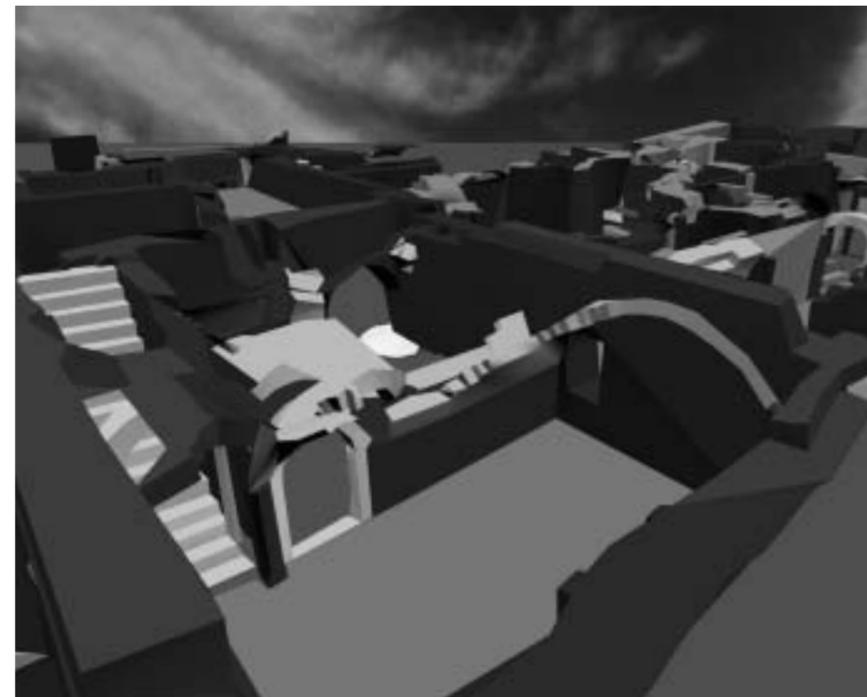
Abb. 20. Kellerdetail im CAD-Modell.
