# Von der Mittelstandsmeile ins Mittelalter Ausgrabungen in Chemnitz

Baufelder 4–5, Erschließungsfläche  
„Düsseldorfer Platz“ (C–13)

# Ausgrabungen in der Chemnitzer City

## Baufelder 4–5, Erschließungsfläche „Düsseldorfer Platz“

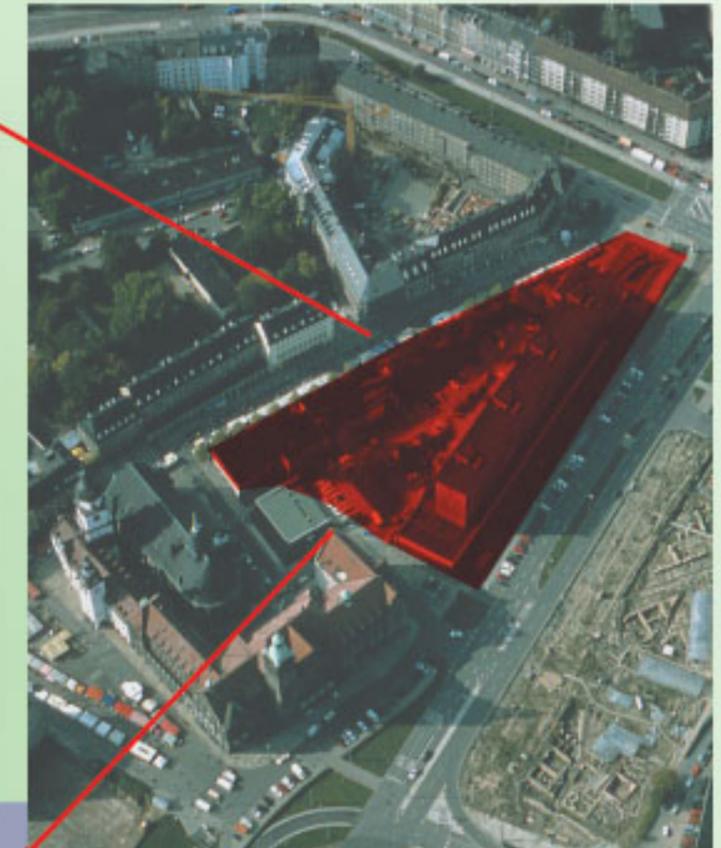
Die Lücke zwischen den beiden Gebäuden im Hintergrund markiert den Verlauf der ehemaligen Klosterquerstraße, eine ostwestlich verlaufende Nebenstraße der inneren Klosterstraße. Das Grabungszelt bedeckte diese bis in das 13. Jh. zurückreichende Straße. Die dunkle Verfärbung des nördlichen Abzugsgrabens (13. Jh.) ist als dreieckige Verfärbung (siehe Pfeil) unterhalb der rechten Zeltseite zu erkennen.

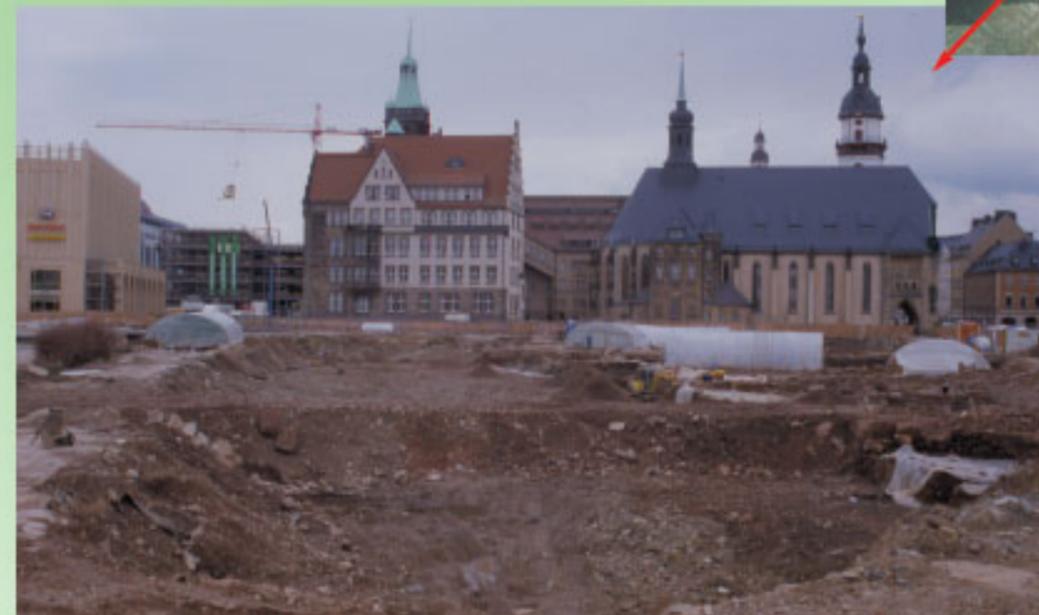
Blick von Norden auf die Grabungsfläche der Baufelder 4 und 5 sowie der Erschließungsfläche „Düsseldorfer Platz“. Von links nach rechts: Galerie am Roten Turm, Baustelle Kaufhof, Rathaus, Jakobikirche. Im Bildvordergrund sind Grabungszelte auf Bereichen aufgebaut worden, wo archäologische Strukturen erhalten blieben. Die riesige Baugrube vorne links stammt von einem Kaufhaus entlang der ehemaligen Rathausstraße.

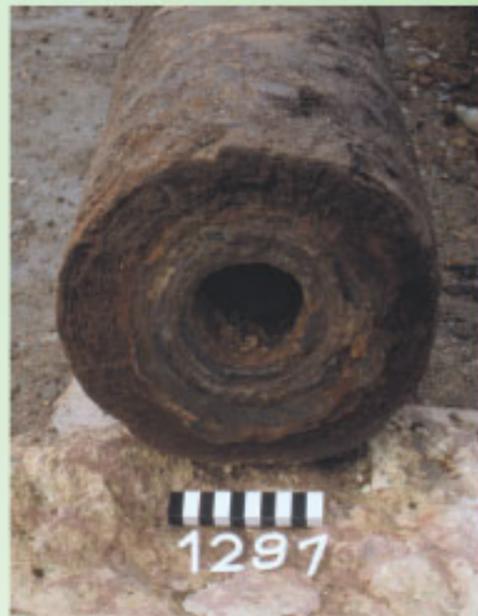
Das Ende einer hölzernen Wasserleitung. Eisenmuffen verbanden in der Regel die einzelnen Segmente.

Im südlichen Bereich des Jakobikirchhofes wurde ein System von ca. 1,50 m langen, durchbohrten und mit Eisenmuffen verbundenen Holzstämmen ausgegraben, das Trinkwasser über eine längere Strecke transportierte. Unweit dieser Wasserleitung wurde Trinkwasser in einem Fass gesammelt, das über von Osten und Süden verlaufende Holzröhren gespeist wurde. Die Trinkwasserversorgung ist in historischen Quellen bereits für das 14. Jahrhundert bezeugt. Diese Angabe deckt sich hervorragend mit unserem archäologischen Befund.

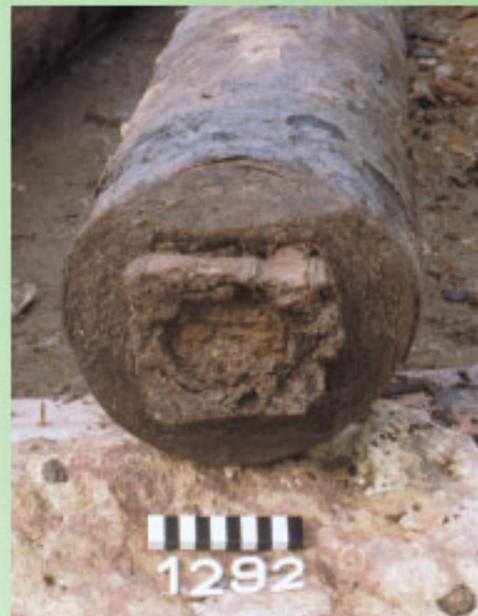
Ein ausgehöhlter Baumstamm war als Wasserleitung so geschnitten, dass die rechteckige Kupplung direkt in den Wassersammler passte. Der Durchmesser des Stammes (Nadelholz) betrug ca. 23 cm.

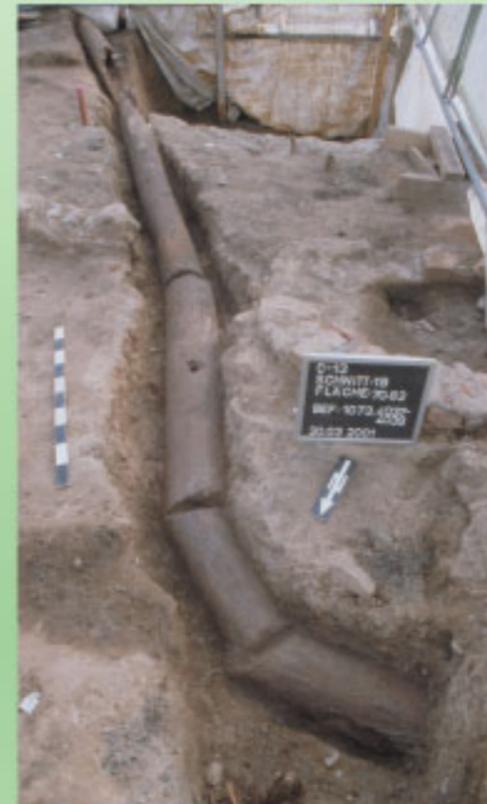
Bei einzelnen Stammsegmenten fällt auf, dass sie ohne Eisenmuffen aneinander gelegt wurden. Den dadurch entstehenden Wasserverlust hat man offenbar in Kauf genommen.

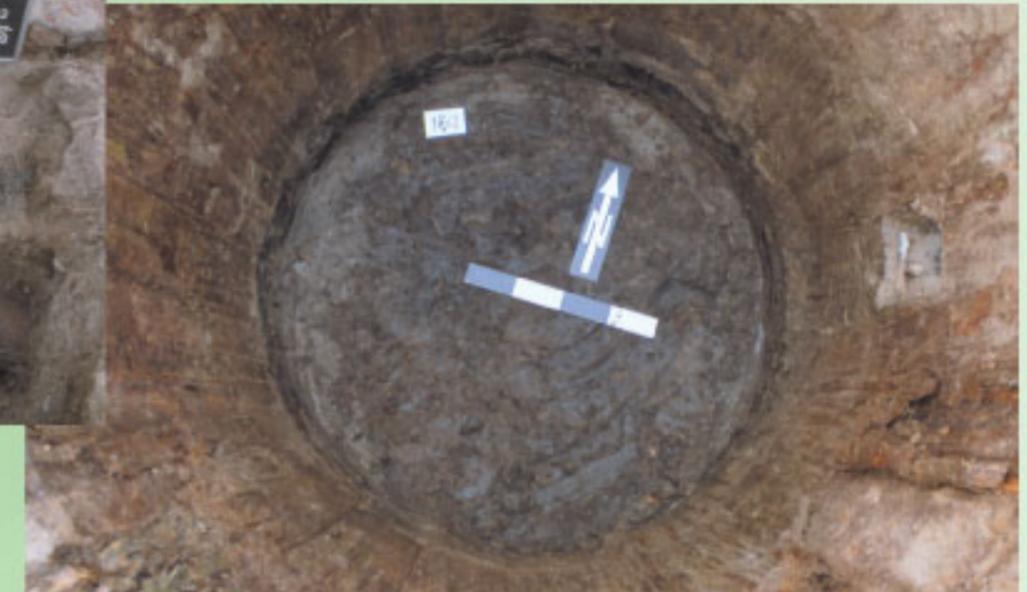
Blick auf den Boden eines Fasses. Dieses diente im 14./15. Jh. als Sammelstelle für Trinkwasser.

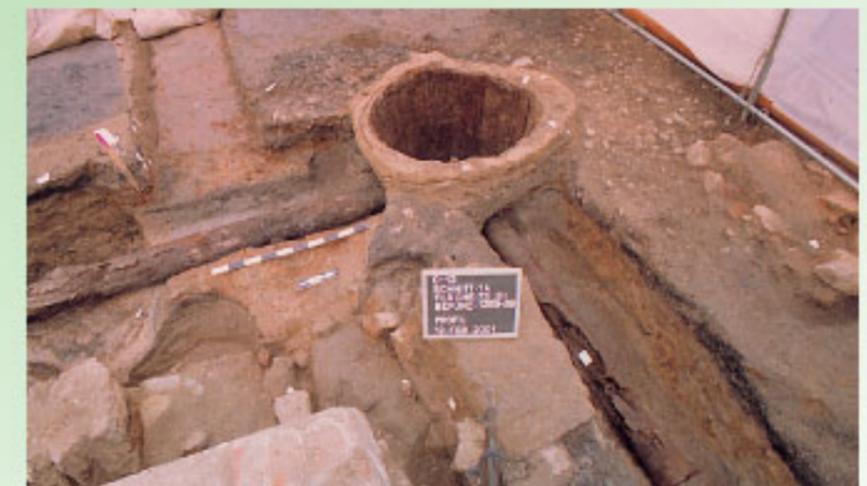
Das Frischwasser läuft in einem Fass zusammen. Die im rechten Winkel verlaufenden hölzernen Röhren transportierten im 14. Jh. das Wasser aus größeren Entfernungen zu Sammelstellen.

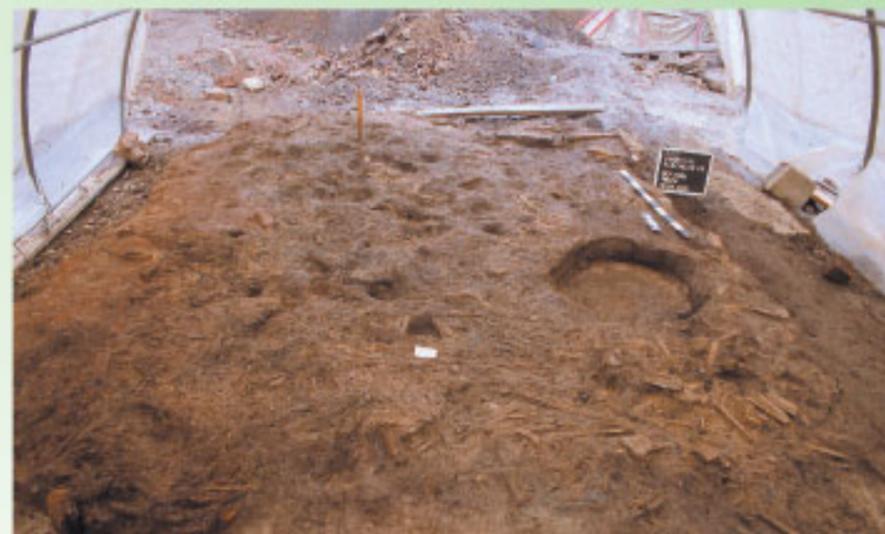
Dunkelgraue Überschwemmungsschichten enthielten u.a. große Mengen an Holzabfall, wie er beim Herstellen von Holzbauten, Gefäßen und Möbeln angefallen war. In der linken unteren Bildecke ist der Rest einer Holzwand zu erkennen, die durch Pfosten fixiert wurde (13. Jh.).

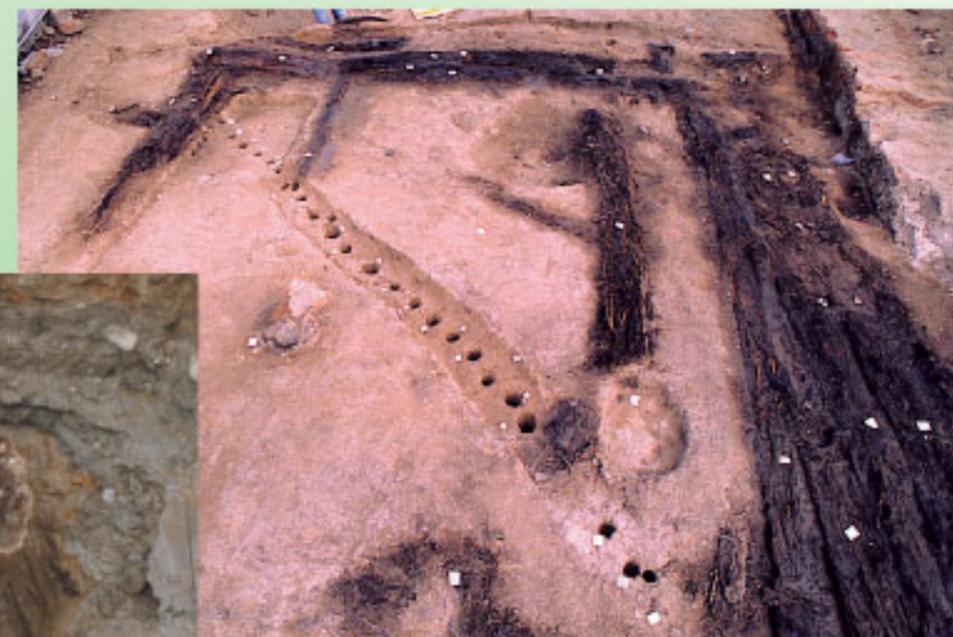
Von einem Holzhaus des 13./14. Jh. auf dem Grundstück Innere Klosterstraße 10 war nur eine Fundamentlage erhalten. Diese Strukturen wurden von einem diagonal verlaufenden Wandgräbchen mit regelmäßig gesetzten Pfosten überlagert.

Die dem 13. Jh. zuzuordnenden Reste von Wohnbauten waren aus Holz errichtet. Den 9 m mal 6 m großen Grundriss eines gut erhaltenen Holzhauses legte man im Hinterhof der I. Klosterstraße 10 frei. An wenigen Stellen hatten sich Teile der Gefügekonstruktion erhalten. Etwas abseits, jedoch konstruktiv und zeitlich zugehörig, befand sich ein dachtragender Pfosten von 0,45 cm Durchmesser. Bereits dem 14. Jh. gehörten Hausteile im Jakobikirchhof 3 an. Neben Resten von Schwellbalken, die von innen durch Pfosten stabilisiert wurden, bildeten Fußböden aus gestampftem Lehm die einstigen Zeugen einer mittelalterlichen Wohnhauskultur.

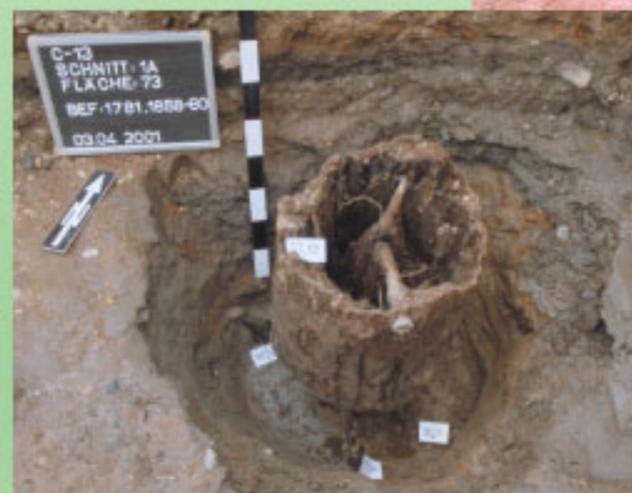
Als Teil einer dachtragenden Konstruktion für ein Haus diente dieser Baumstamm (14. Jh.), der inwendig verfault war. Die wasserspeichernden Lehmschichten hatten auf der Grabungsfläche für eine ausgezeichnete Erhaltung aller aus organischem Material hergestellten Fundgegenstände gesorgt.

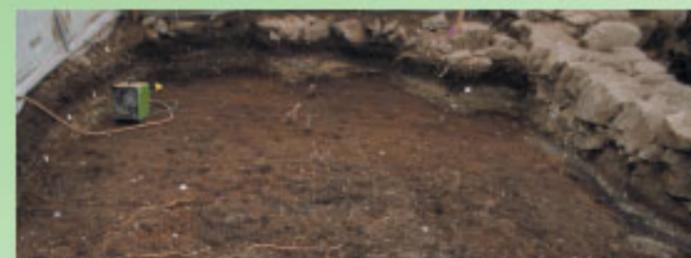
Eine leicht trapezförmige Hoffläche von ungefähr 13 m x 9 m Größe wurde mit einer Mauer aus rötlichem Porphyrtuffgestein umgeben. Die Mauerstärke betrug ca. 1 m, die Steine waren mit Lehm vermörtelt worden. Als Fußboden dienten Laub, Moos, Äste, Zweige und Baumrinde.

Die größte zusammenhängende Mauerstruktur befand sich im nördlichen Bereich des Grundstücks Jakobikirchhof 3. Etwa 1 m breite, miteinander verzahnte Mauern aus Bruchsteinen (Porphyrtuff) umgaben eine trapezförmige Fläche. Die Chemnitzer Flurkarte von vor 1945 zeigt deutlich diesen merkwürdigen Hofzuschnitt (Jakobikirchhof 3), der sich in Lage und Ausdehnung seit dem Mittelalter nicht wesentlich verändert hatte.

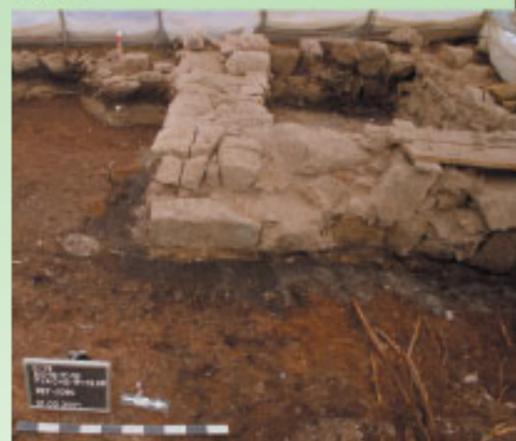
Ställe bestanden aus Pfosten und Flechtwerk, alte Bauhölzer wurden zweitverwendet (13. Jh.).

Auf dem Grundstück Jakobikirchhof 3 war ein 6 m x 2,5 m großer Stall von einem Flechtwerkzaun aus zum Teil zweitverwendeten Bauhölzern umgeben.

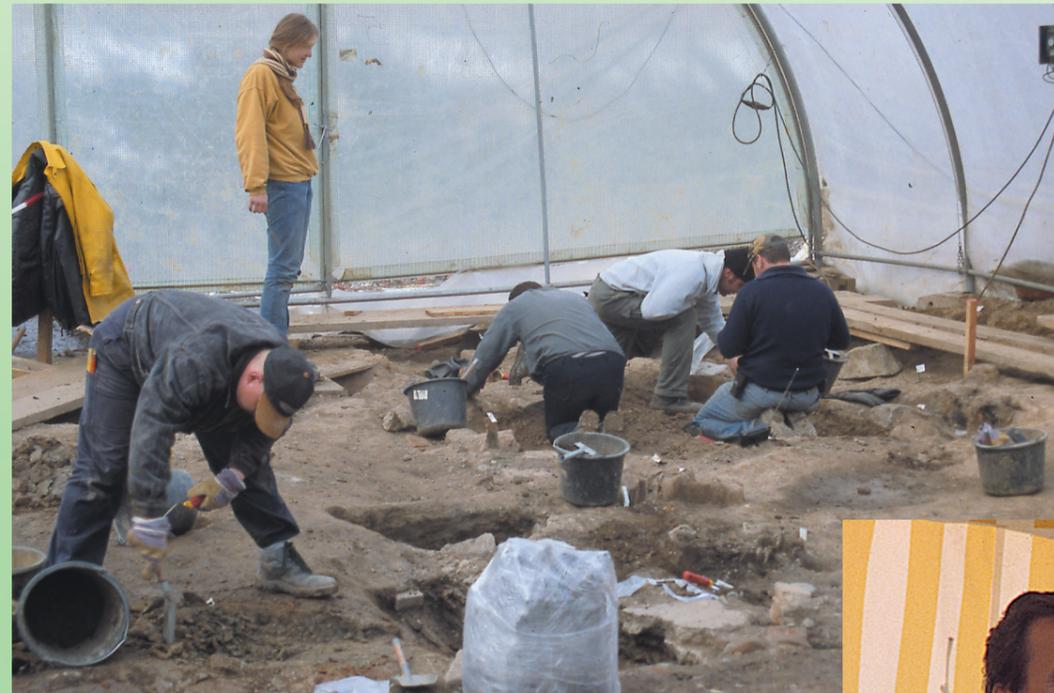
Arbeitsituation in einem der Grabungszelte. Ein massiver dachtragender Baumstamm ist bereits mit Folie als vorbereitende Maßnahme für die Jahrringdatierung eingepackt.
