Wildenfels: Ausgrabungen auf einem alten Herrnsitz – ein Grabungsbericht

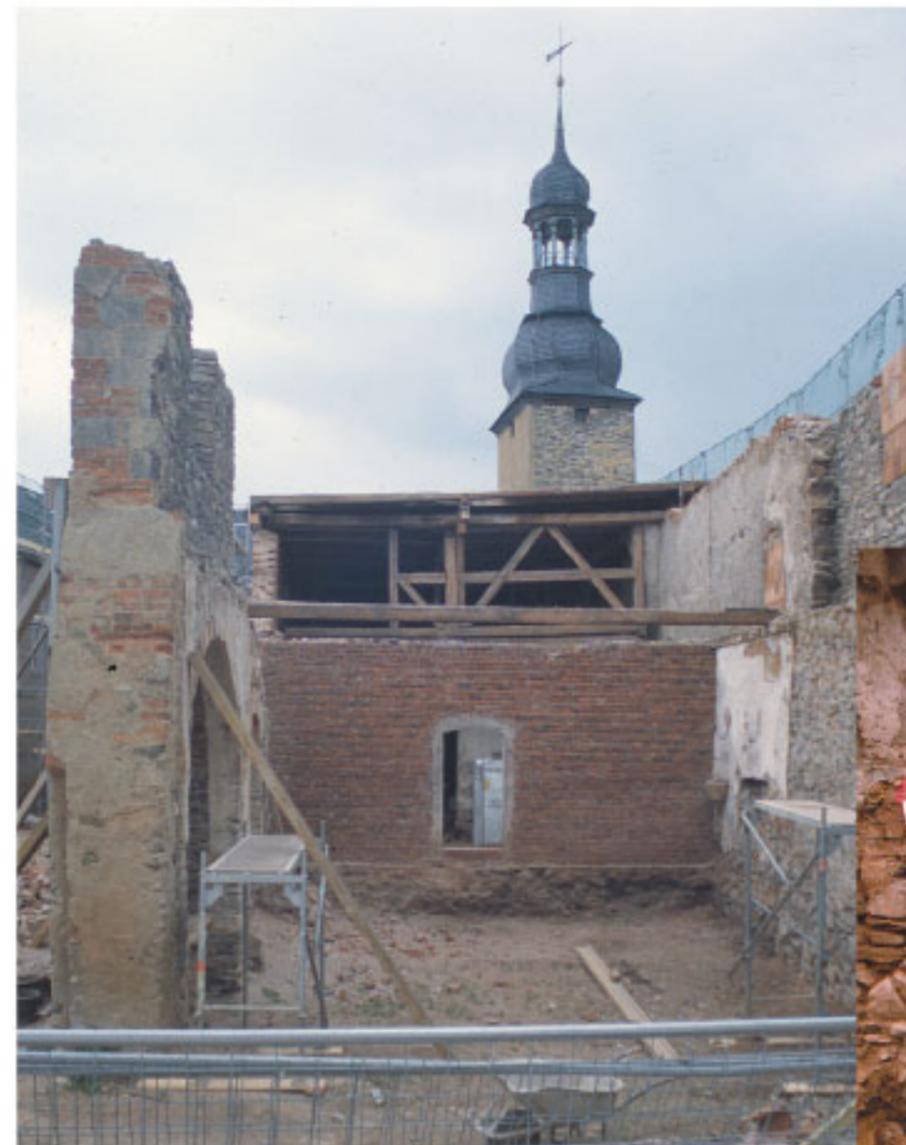
Die aus gemörteltem Bruchsteinmauerwerk bestehende Ringmauer.

Die Grabungsfläche begrenzte das bis zu 10 m breite und 32 m lange Mauergeviert des einstigen Pferdestalles. Dessen südliche Längsfront ist Teil der mittelalterlichen, aus gemörteltem Bruchsteinmauerwerk bestehenden Ringmauer. Deren Stärke beträgt hier im Aufgehenden 1,5 m, im Fundamentbereich, wo die untersten Steinlagen an beiden Seiten bis zu 0,3 m vorspringen, erreicht sie im Durchschnitt 2 m. Für die Gründung der Ringmauer

war eine Baugrube stufenförmig aus dem gewachsenen Felsen herausgemeißelt worden.

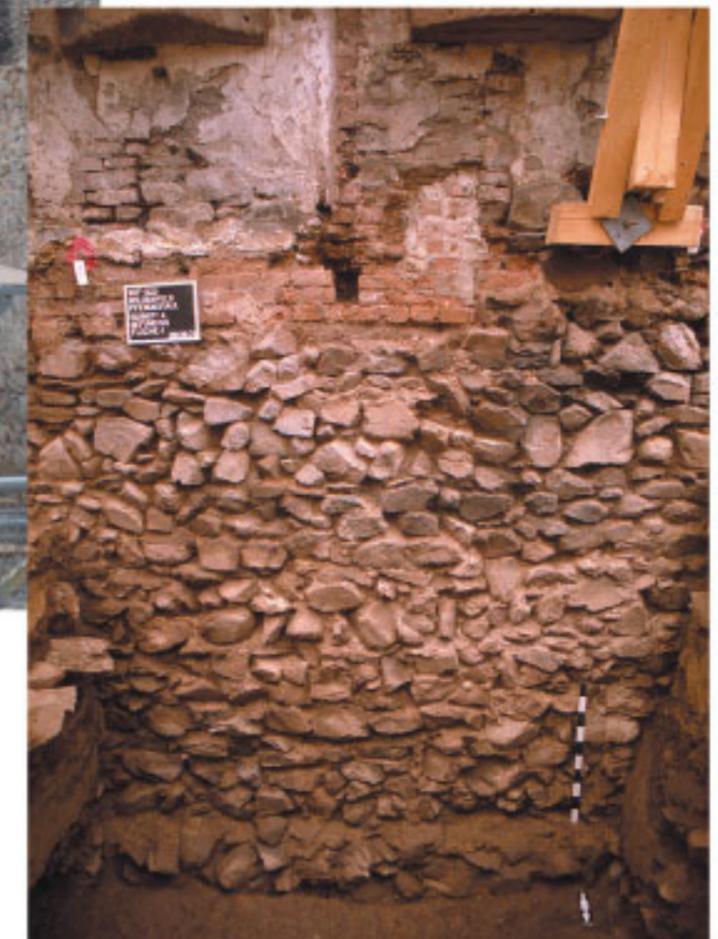
Ruine des ehem. Pferdestalles, rechts die Ringmauer.

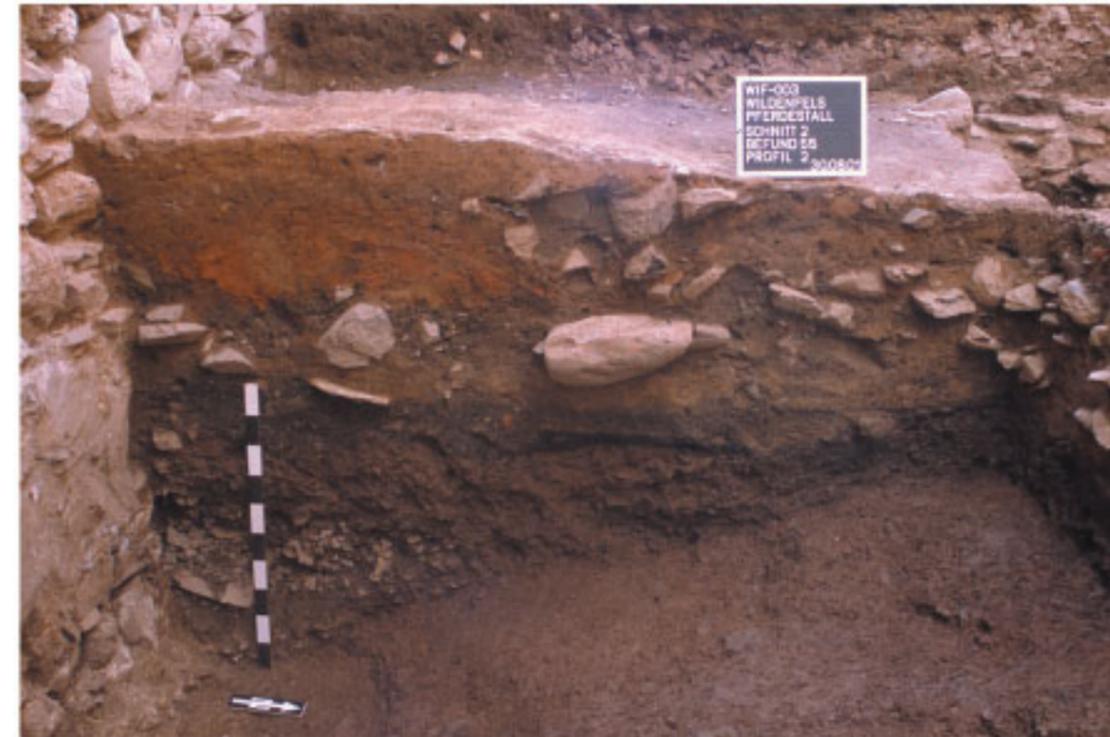
Das mittelalterliche Schichtpaket im Schnitt: links die Ringmauer, über dem anstehenden Felsen Auffüllungsschichten, darüber Brandschutt des abgebrannten Gebäudes.

Da der anstehende Felsen an der hofseitigen (= nördlichen) Längsfront des Pferdestalles bereits in geringer Tiefe zutage tritt und zur gegenüberliegenden Ringmauer hin relativ stark abfällt, waren als Überdeckung des Ringmauerfundamentes und für die Schaffung eines ebenen Bauhorizontes Auffüllungen eingebracht worden, die im wesentlichen aus Gesteinsschutt bestanden und an der Ringmauer bis zu 1,2 m Mächtigkeit aufwiesen. Das darin eingeschlossene relativ große Ensemble von Keramikbruchstücken ist hinsichtlich der Gefäß- und Randformen sowie der herstellungsbedingten Kennzeichen als typisch für das frühe 13. Jahrhundert zu bezeichnen. Es handelt sich fast ausschließlich um uneinheitlich gebrannte („vorblaugraue“) Irdenware mit von Hand aufgebautem Gefäßkörper und überdrehtem Rand, darunter befinden sich Bügelkannen mit dem typischen, die Gefäßmündung wie ein Bügel überspannenden geschlitzten Wursthenkel. Einige echte Kragenränder bilden die formal jüngsten Funde und zeigen an, dass die Schicht nicht vor dem zweiten oder dritten Jahrzehnt des 13. Jahrhunderts abgelagert worden sein kann.

Unmittelbar über diesem die Neigung des natürlichen Untergrundes ausgleichenden Schuttkeil lag das Schichtpaket eines durch Feuer zerstörten Gebäudes. Seine Reste nahmen fast die gesamte Fläche des Pferdestalles ein, im östlichen Bereich waren sie durch jüngere Einbauten beseitigt worden. Das Gebäude war an die Ringmauer angebaut worden, so dass seine südliche Längsfront von dieser gebildet wurde. Für das Bauwerk kann eine räumliche Zweiteilung angenommen werden. Der östliche, etwa 6 m lange Teil, wies einen noch in situ befindlichen Fußboden aus dicht nebeneinanderliegenden verkohlten Bohlen von etwa 0,3 m Breite und mindestens 0,06 m Dicke auf. Diesen begrenzte nach Westen zu eine Lage quer dazu liegender Hölzer, die offenbar die Reste einer trennenden Wand bildeten. Den Fußboden überdeckte eine Schicht aus veriegeltem Lehm mit den Abdrücken von Hölzern, deren - soweit feststellbar - parallele und dichte Anordnung dafür spricht, dass es sich bei dieser Schicht nicht um verbrannte und umgestürzte Fachwerkwände, sondern wohl eher um die beim Brand heruntergefallene Decke (sog. Lehmschlagdecke) handelt. Der Fußboden jenseits der vermuteten Trennwand bestand lediglich aus einem Lauffhorizont, der von einer bis zu 0,3 m starken Schicht aus verkohltem Getreide überlagert wurde. Danach diente zumindest ein Teil des Gebäudes der Aufbewahrung von Getreide. - Das abgebrannte Gebäude datieren zugehörige Funde, z. T. deutlich von der Feuereinwirkung gezeichnet, in das zweite Viertel des 13. Jahrhunderts. Es dürfte damit zu den

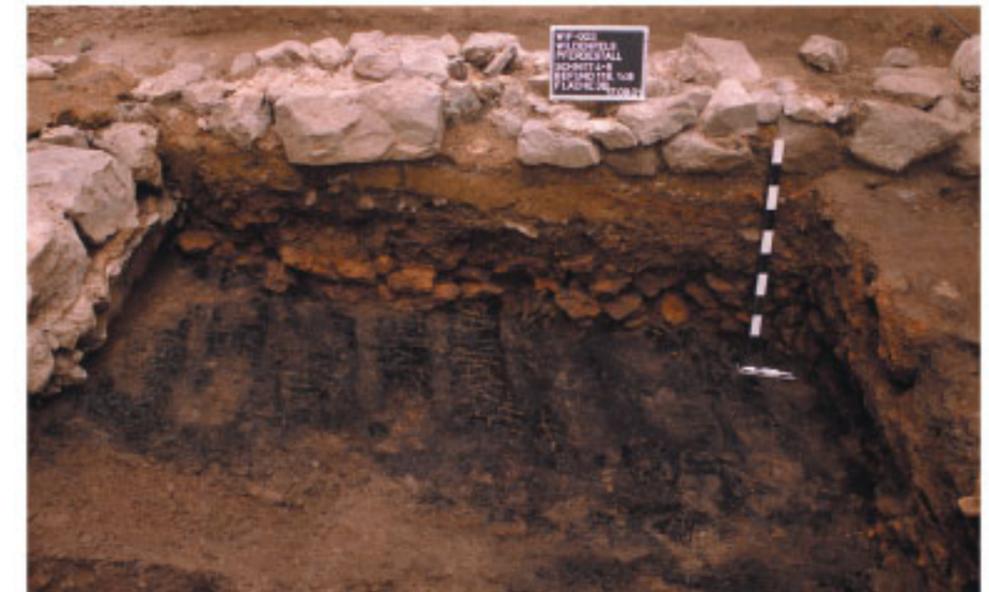
Die im originalen Verband liegenden Fußbodenbohlen des abgebrannten Gebäudes.

ersten Bauwerken auf der Burg gehört haben. Wie Setzungserscheinungen des Schuttkeiles mit den aufliegenden Fußbodenbohlen anzeigen, ist das Gebäude wahrscheinlich nur kurze Zeit nach der Ringmauer errichtet worden, denn ein längeres Offenliegen hätte eine natürliche Verdichtung des lockeren Auffüllungsmaterials bewirkt und spätere Senkungen im Fußbodenuntergrund weitgehend ausgeschlossen. Dafür spricht auch, dass sich das archäologische Fundgut, insbesondere die Keramik, aus den Auffüllungsschichten unter und aus dem Brandschutt über dem Fußboden nur darin unterscheidet, dass der von den Brandresten eingeschlossene Fundkomplex bereits einige Bruchstücke der schnellgedrehten und reduzierend hart gebrannten grauen/blaugrauen Irdenware enthält, die nach 1220 anscheinend sehr rasch allgemeine Verwendung fand. Die vergleichsweise wenigen Stücke in der Masse der uneinheitlich gebrannten „vorblaugrauen“ Irdenware lassen aber wohl darauf schließen, dass der Fundverband in die Zeit des Überganges gehört, d. h. in das dritte oder vierte Jahrzehnt des 13. Jahrhunderts. Das bedeutet, dass das abgebrannte Gebäude nur kurze Zeit bestanden haben kann.

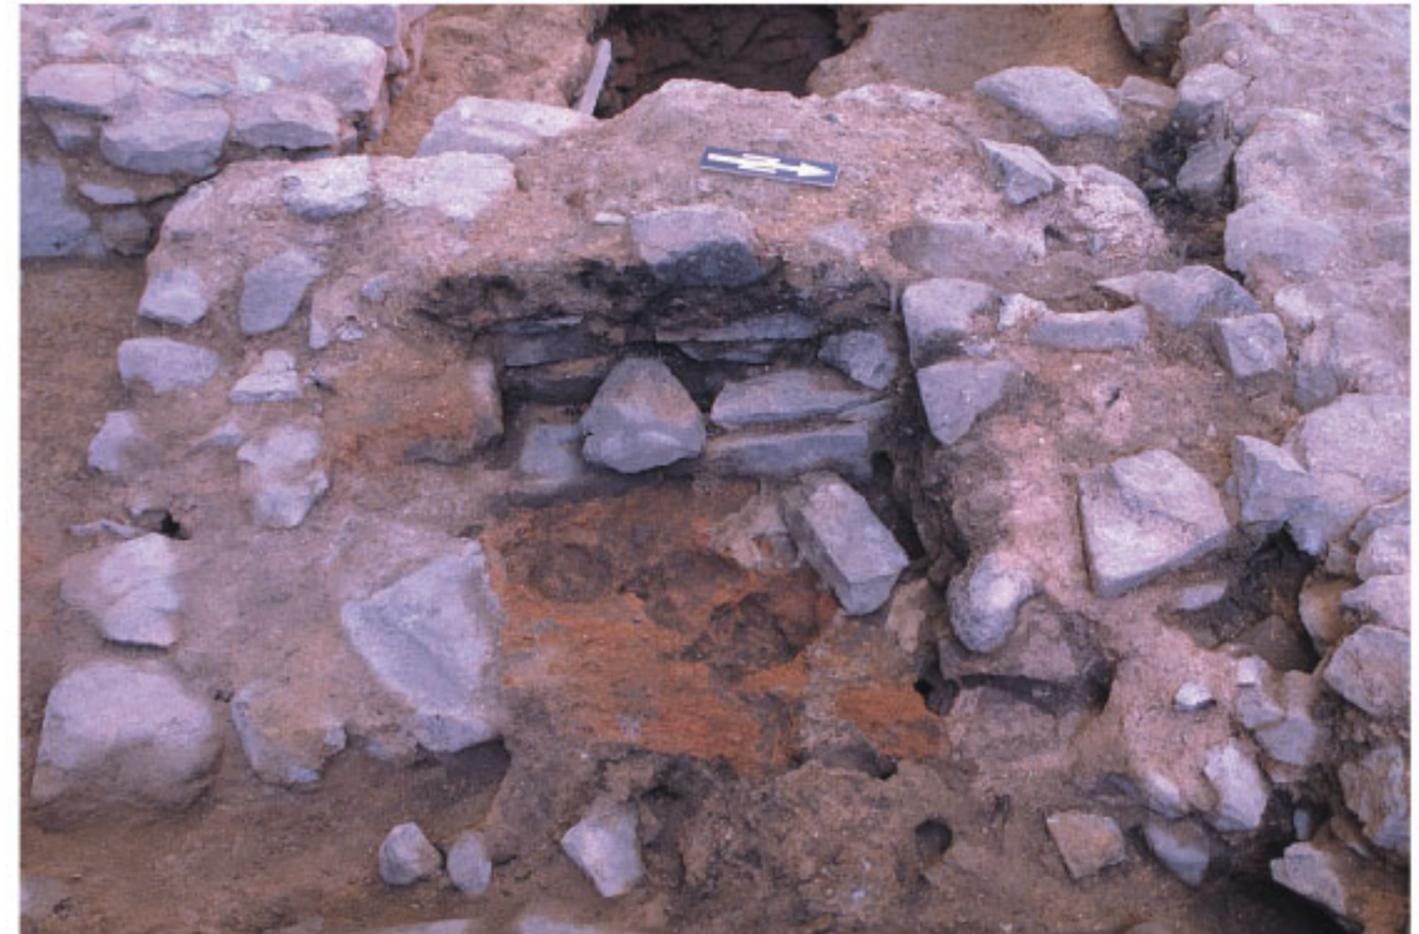
U-förmiger Ofen aus der Zeit um oder nach 1400.

Zwischen dem Brand des ergrabenen Gebäudes aus dem frühen 13. Jahrhundert und der Errichtung des Pferdestalles als letztes historischen Bauwerk an der Südseite des Hinterschlusses ist diese Stelle der Burg Wildenfels nicht unbebaut geblieben. Mauerstrukturen, die auf eindeutig fassbare Planierungen und Abtragungen in der Zeit um 1400 folgten, waren aber nur fragmentarisch überliefert und lassen keine sicheren Aussagen über Aussehen und Funktion der Bauten zu. Dazu gehört auch ein U-förmiger Kuppelofen unbestimmten Verwendungszweckes.

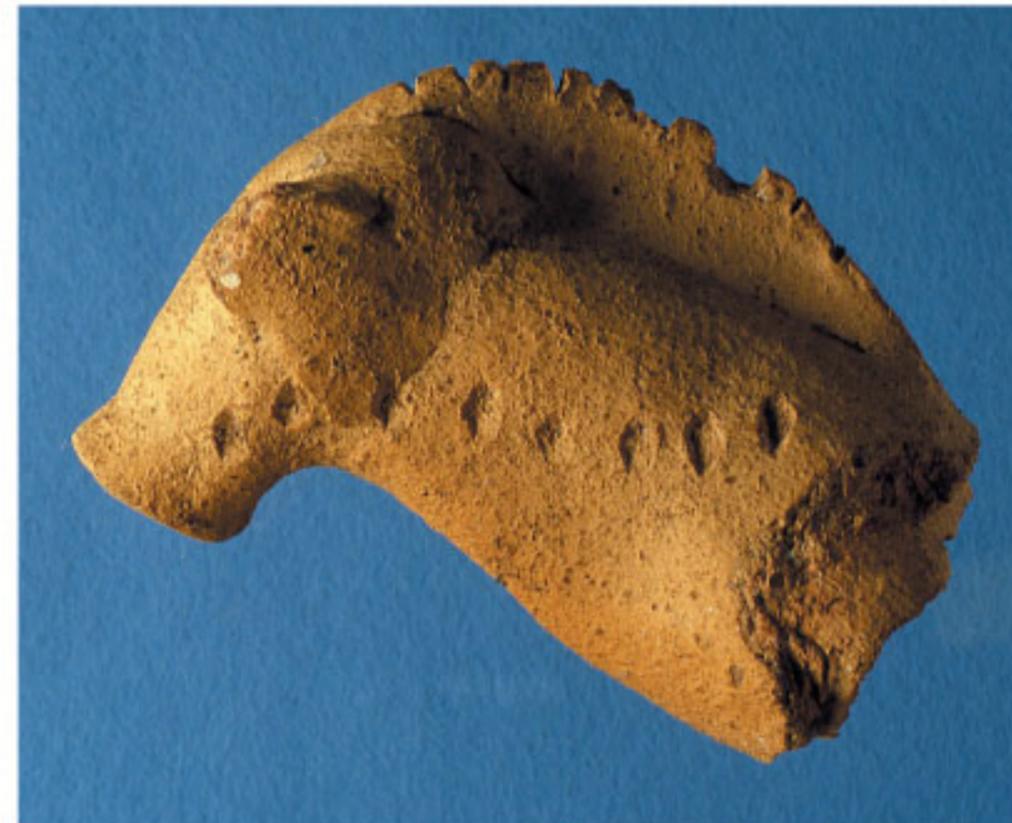
Bruchstück eines keramischen Gießgefäßes in Gestalt eines stilisierten Pferdes aus heller unglasierter Irdenware.

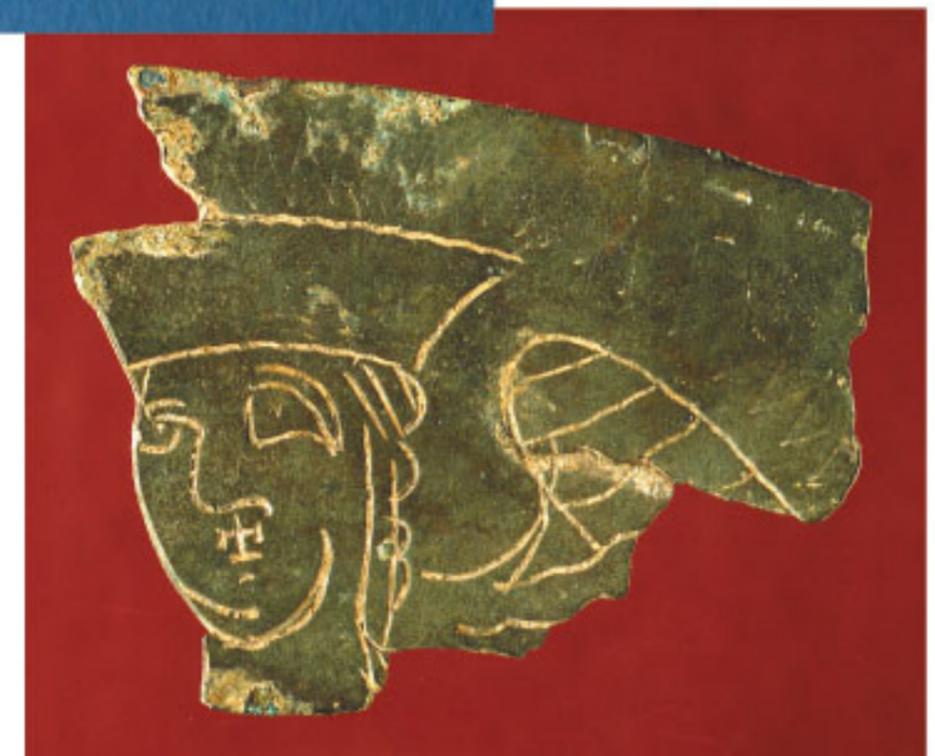
Rest der Hanseschüssel mit Gravuren.

Aus dem umfangreichen Fundmaterial ragt das Bruchstück einer sog. Hanseschüssel, eines aus Bronze getriebenen Handwaschbeckens, heraus, deren Innenseite mit figürlichen Gravuren verziert ist. Es wurde in einem in das 14./15. Jahrhundert datierten Fundverband angetroffen, die Schüssel ist aber, wie Vergleichsfunde zeigen, mit Sicherheit wesentlich älter. Da derartige Gefäße zum vornehmen und deshalb ausgesprochen seltenen Inventar gehören, ist die Hanseschüssel auf der Burg Wildenfels wahrscheinlich über einen längeren Zeitraum hinweg in Gebrauch gewesen. Ein weiteres bemerkenswertes Fundstück ist das Fragment eines keramischen Gießgefäßes in Form eines Tierkörpers (Aquamanile), hier in der Gestalt eines stilisierten Pferdes. Der archäologische Kontext stellt den Fund in das 14. Jahrhundert. Unter den Kleinfunden sind bandförmige Beschlagbruchstücke aus Bronzeblech mit möglicherweise vergoldeter Schauseite, geborgen aus dem Brandschutt des durch Feuer vernichteten Gebäudes und auf Grund dieses Befundzusammenhanges in das frühe 13. Jahrhundert datiert, erwähnenswert. Schließlich ist die große Zahl von zerscherbten Gebrauchsgefäßen von hohem wissenschaftlichen Wert, sind doch derartige Fundkomplexe aus systematischen Grabungen im Westerzgebirge immer noch selten.
