Großenhain: Flurstück 205

Ein Stück Stadtgeschichte

Die vorliegenden Ergebnisse der Grabung GH-44 auf dem Flurstück 205 liefern einen relevanten Beitrag zur Stadtgeschichte von Großenhain.

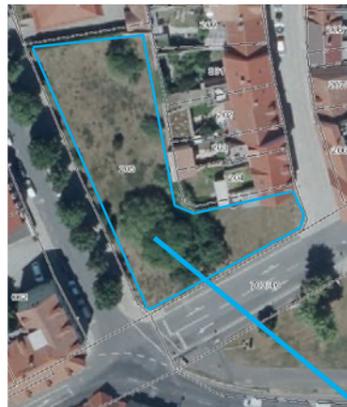
Abb. 1: Flurstück 205, hier noch Grünfläche, mit Kennzeichnung der Lage im Stadtgebiet (ohne Maßstab). Quelle: Mapbender (interner Kartenviewer LfA)

Auf dem zentral gelegenen und bislang brachliegenden Flurstück an der Ecke Meißner Straße und Mozartallee plant der Staatsbetrieb Sächsisches Immobilien- und Baumangement ein neues Polizeirevier zu errichten. Vorab sollte das Flurstück ausgegraben werden, so dass bereits während der Planungshase noch im Boden vorhandene Baustrukturen berücksichtigt werden konnten. Da das erste Nutzungskonzept in dem Bereich entlang der Meißner Straße eine doppelte Unterkellerung vorsah, lag die vertikale Grabungsgrenze hier zudem besonders tief, bei ca. 4,5 m unter Geländeoberkante.

Das L-förmige, ca. 2000 m² große Flurstück liegt am Rand des historischen, mittelalterlichen Stadtkerns, nahe dem ehemaligen Meißner Tor. Bei der Ausgrabung waren aus diesem Grund Reste der ehemaligen Stadtbefestigung, zumindest der Stadtmauer sowie des Meißner Tores zu erwarten.

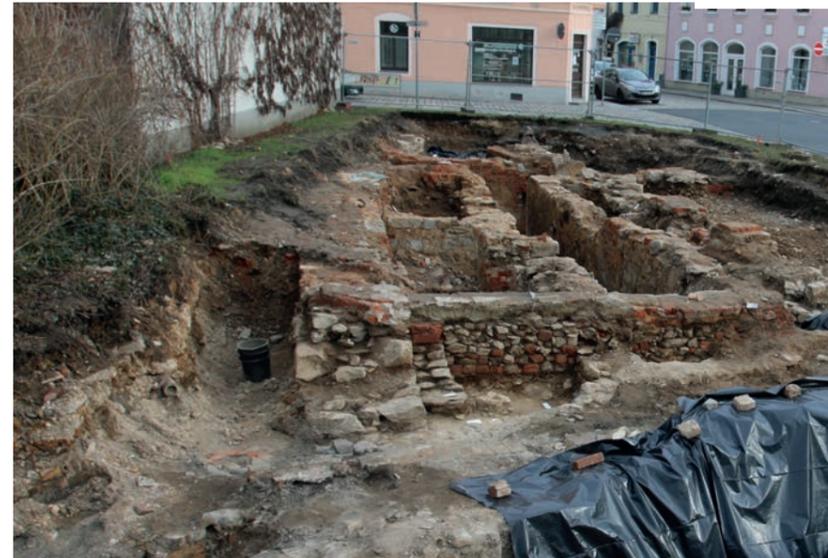
Abb. 5: Blick über die Grabungsfläche zur Klostergasse; rechts die Meißner Straße; im Vordergrund das Stadtmauerfundament (LfA, J. Konetzke).

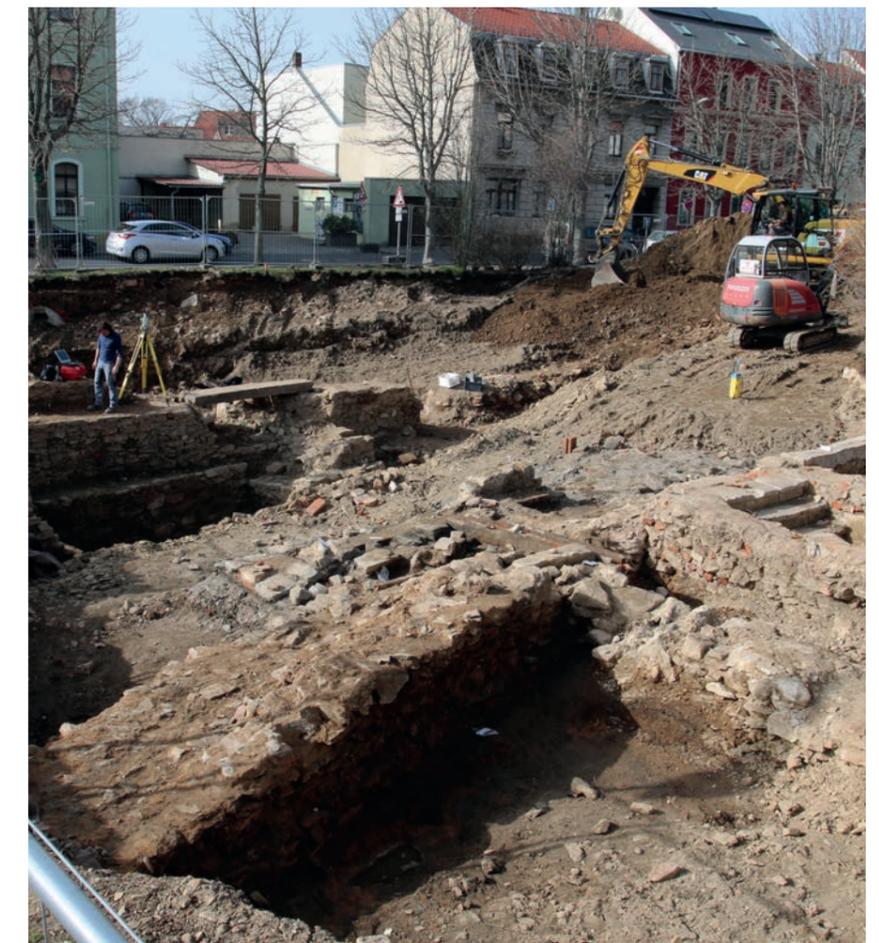
Abb. 6: Blick über die Grabungsfläche Richtung Mozartallee. Im Vordergrund das Fundament der Stadtmauer (LfA, J. Konetzke).

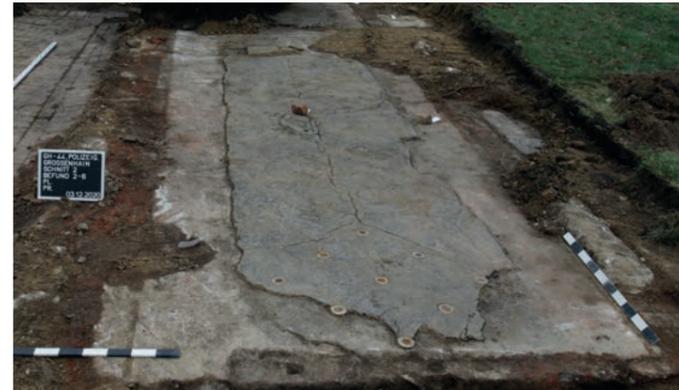
Abb. 8: Die Kegelbahn vom Hotel Sachsenhof, unmittelbar unter der Grasnarbe erhalten. Eventuell wurde die Kegelbahn erst in der Nachkriegszeit eingebaut (LfA, J. Konetzke).

Auch wenn die baulichen Strukturen des Hotels nicht unbedingt archäologisch relevant sind, sollte zumindest die Kegelbahn im Erdgeschoß des Hotels erwähnt werden. Es war bislang nicht bekannt, dass es sie gegeben hat. Mit einer dokumentierten Länge von insgesamt knapp 21 Meter war sie länger als die reguläre Bahnlänge von 19,5 Meter.

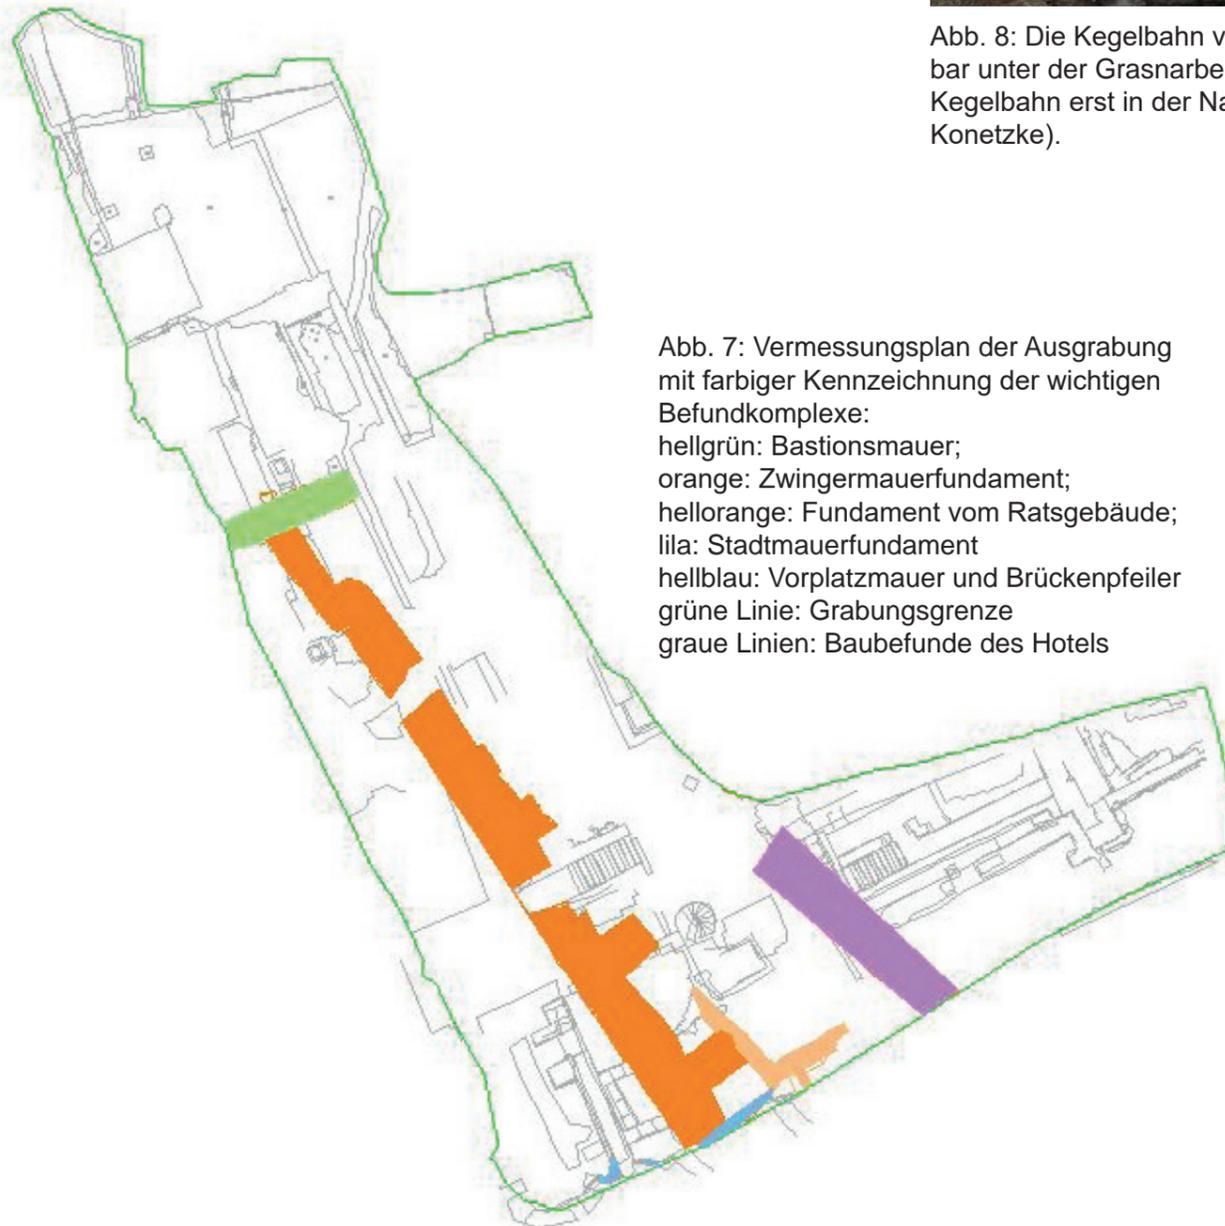
Abb. 7: Vermessungsplan der Ausgrabung mit farbiger Kennzeichnung der wichtigen Befundkomplexe:
hellgrün: Bastionsmauer;
orange: Zwingermauerfundament;
hellorange: Fundament vom Ratsgebäude;
lila: Stadtmauerfundament
hellblau: Vorplatzmauer und Brückenpfeiler
grüne Linie: Grabungsgrenze
graue Linien: Baubefunde des Hotels

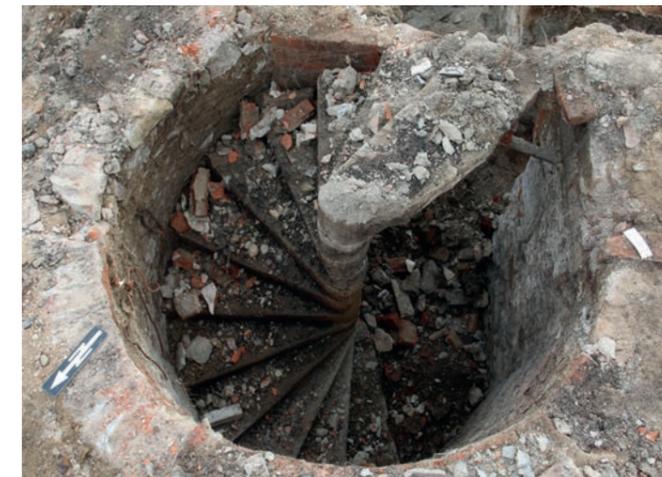
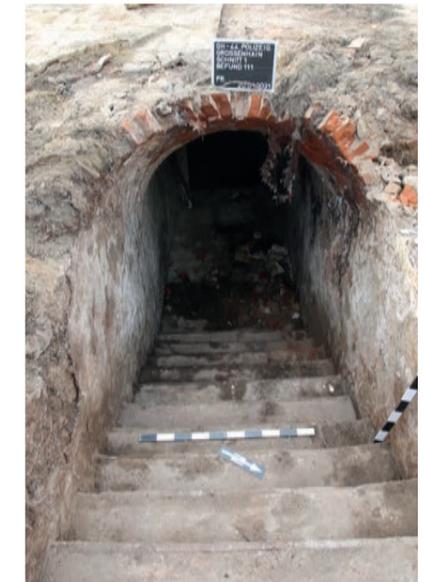
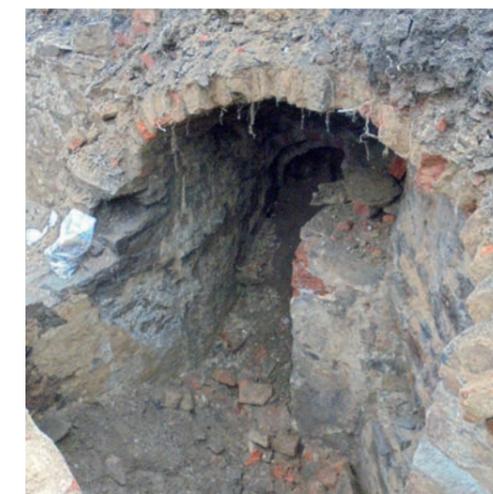
Abb. 9: a) links oben: die Wendeltreppe, b) rechts: die Treppe mit dem Gang zur Mozartallee und c) links unten: eine der Gewölbeöffnungen entlang der Meißner Straße, die später sicherheitshalber zugemauert wurden (LfA, J. Konetzke).

Die Kellerräume des Hotels waren über drei Treppen erschlossen: darunter eine Wendeltreppe, deren Steine geborgen wurden und verwahrt bleiben bis eine gute Wiederverwendung gefunden wird – gegebenenfalls als Zugang zum Park an der gegenüber liegenden Seite der Meißner Straße. Die Kellerräume waren nicht alle von jeder Treppe aus zu erreichen, da sie untereinander nicht verbunden waren.

Mehrere Ziegelgewölbegänge wurden festgestellt, die unter der Mozartallee sowie auch unter der Meißner Straße führten. Ihre Existenz war vorher nicht bekannt. Sie wurden nicht näher archäologisch untersucht, da sie aus sicherheitstechnischen Gründen nicht begangen werden konnten. Die Gewölbe entlang der Meißner Straße wurden zugemauert, damit der Drucklast von der Straße fürs erste gewährleistet blieb.

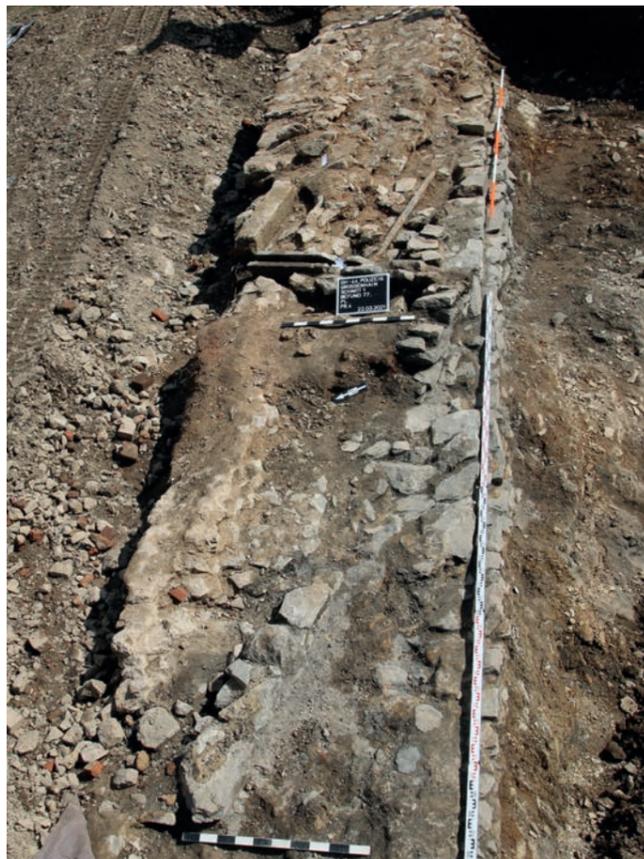
Abb. 10: Das Fundament der Stadtmauer. Am oberen Bildrand verläuft die Meißner Straße (LfA, J. Konetzke).

Ein direkter Anschluss an die noch bestehende Stadtmauer an der nordöstlichen Grundstücksgrenze ist durch einen ca. 3 m breiten Ausbruch nicht vorhanden. Das Fundament der Stadtmauer wurde in dem hier dokumentierten Bereich direkt auf dem unmittelbar unter der Geländeoberkante anstehenden Felsen gegründet und war deshalb nur ca. 50 cm mächtig.

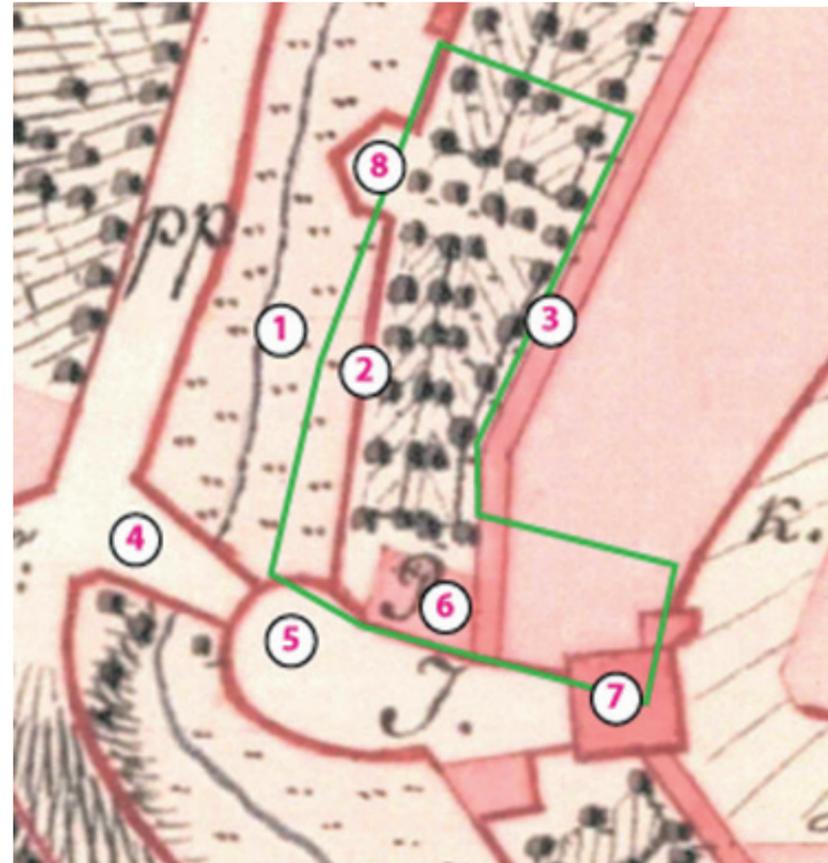
Abb. 11: Ausschnitt aus dem Stadtplan von Rouvroy (1802, Quelle: Deutsche Fotothek) mit Kennzeichnung der Baustrukturen. 1: Stadtgraben, 2: Zwingermauer, 3: Stadtmauer, 4: Brücke, 5: Vorplatz, 6: Ratsgebäude, 7: Meißner Torgebäude, 8: Bastion. In grün ist der Umriss der Grabungsfläche gekennzeichnet.

Jedoch findet sich auf dem Stadtplan von Rouvroy von 1802 ein fünfeckiger Grundriss wieder (siehe Abbildung 11). Bei der freigelegten Fundamentmauer handelt es sich wahrscheinlich um einen Teil einer eckigen Bastion. Das Fundament hat einen geradlinigen Verlauf und reicht bis in den Zwingerbereich hinein (nach rechts auf Abbildung 20), anstatt seinen Abschluss direkt an der Innenseite der Zwingermauer zu haben. In diesem Bereich wurde das Fundament direkt auf dem hier steil ansteigenden Felsen errichtet.

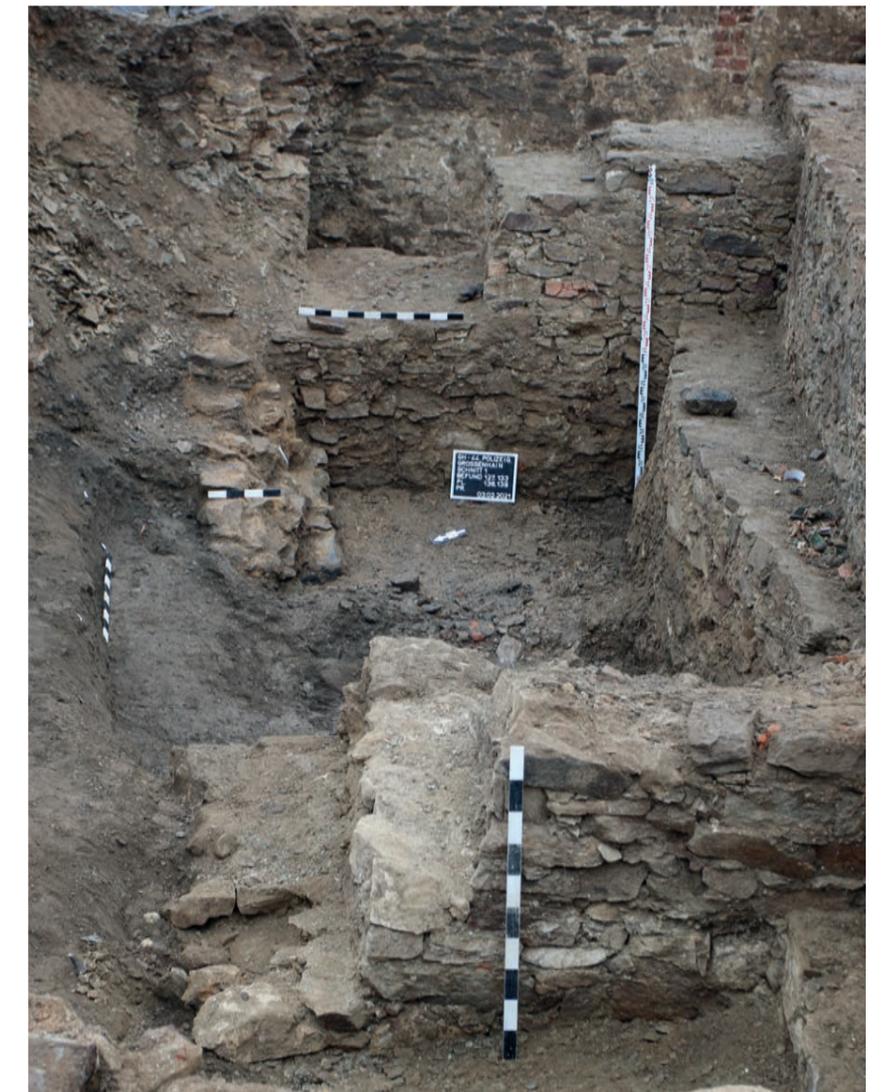
Abb. 12: Das Fundament der Zwingermauer mit zwei Strebepfeilern. Am oberen Bildrand verläuft die Meißner Straße (LfA, J. Konetzke).

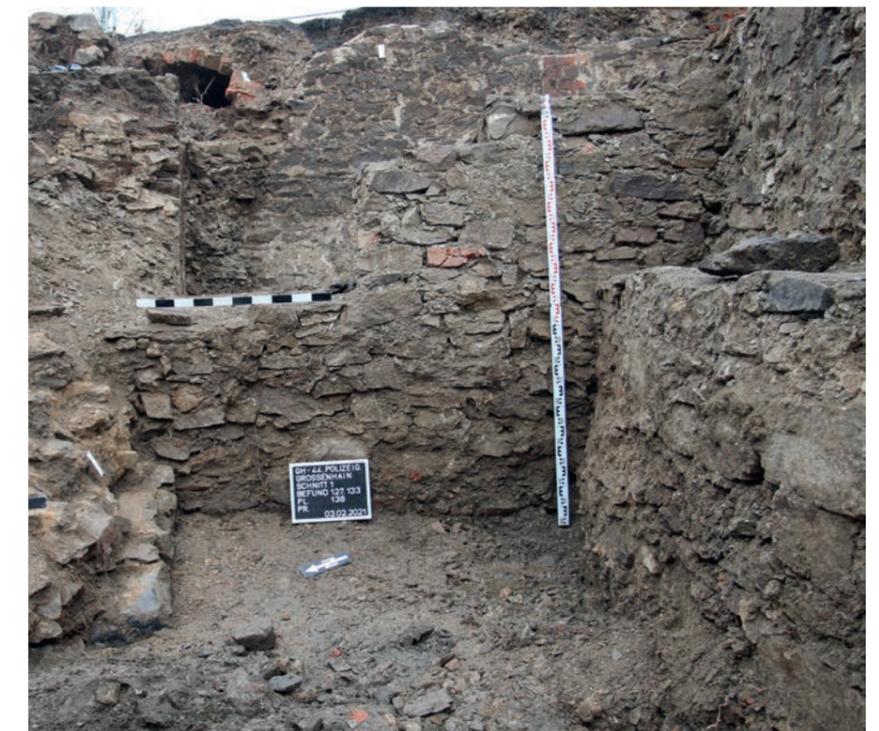
Abb 15: die Fundamente von der Gründungstiefe aus gesehen. Blick auf den ersten Strebepfeiler mit dahinter der Vorplatzmauer, rechts das Zwingermauerfundament (LfA, J. Konezke).

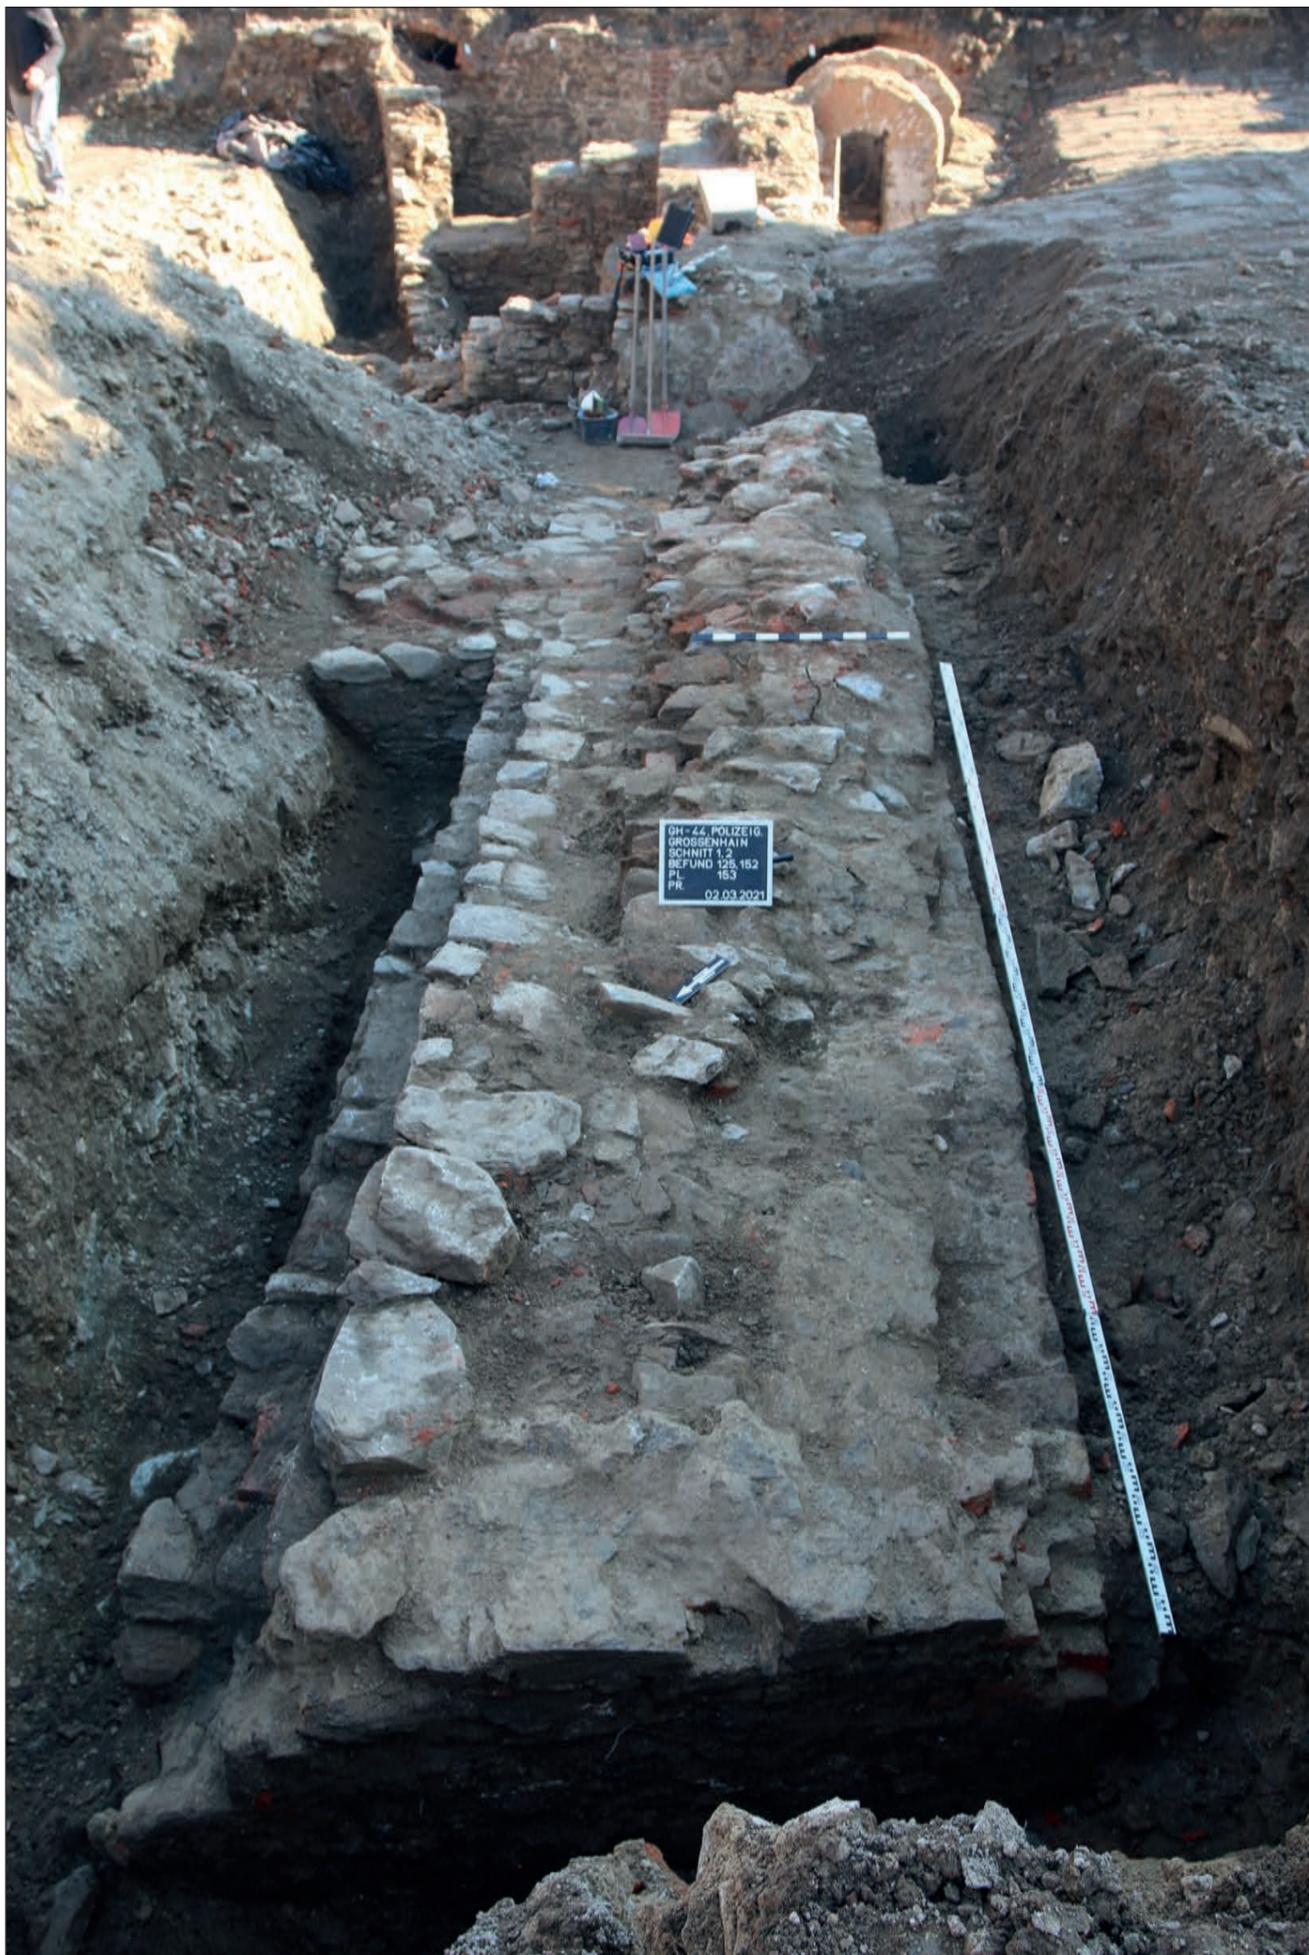
Abb 16: Ganz im Hintergrund die Vorplatzmauer, hinten rechts zwei Bögen von einem Hotelkellergang. Insgesamt sind drei Strebepfeiler sichtbar. Mittig das Zwingermauerfundament in fast voller erhaltener Länge. Im Vordergrund einen Durchbruch, der wahrscheinlich bereits in der Nutzungsphase der Zwingermauer existierte und eventuell als Durchlass für den Abfluß von (Ab)Wasser zum Stadtgraben diente. Blickrichtung zur Meißner Straße. (LfA, J. Konetzke).

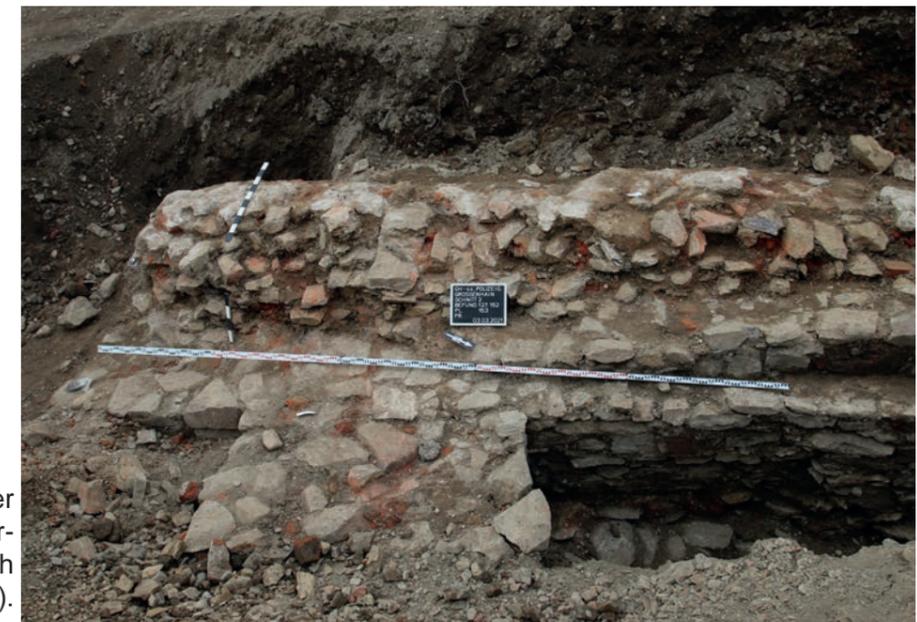
Abb. 17: der dritte Strebepfeiler vorne links. Das Zwingermauerfundament verläuft von links nach rechts (LfA, J. Konetzke).

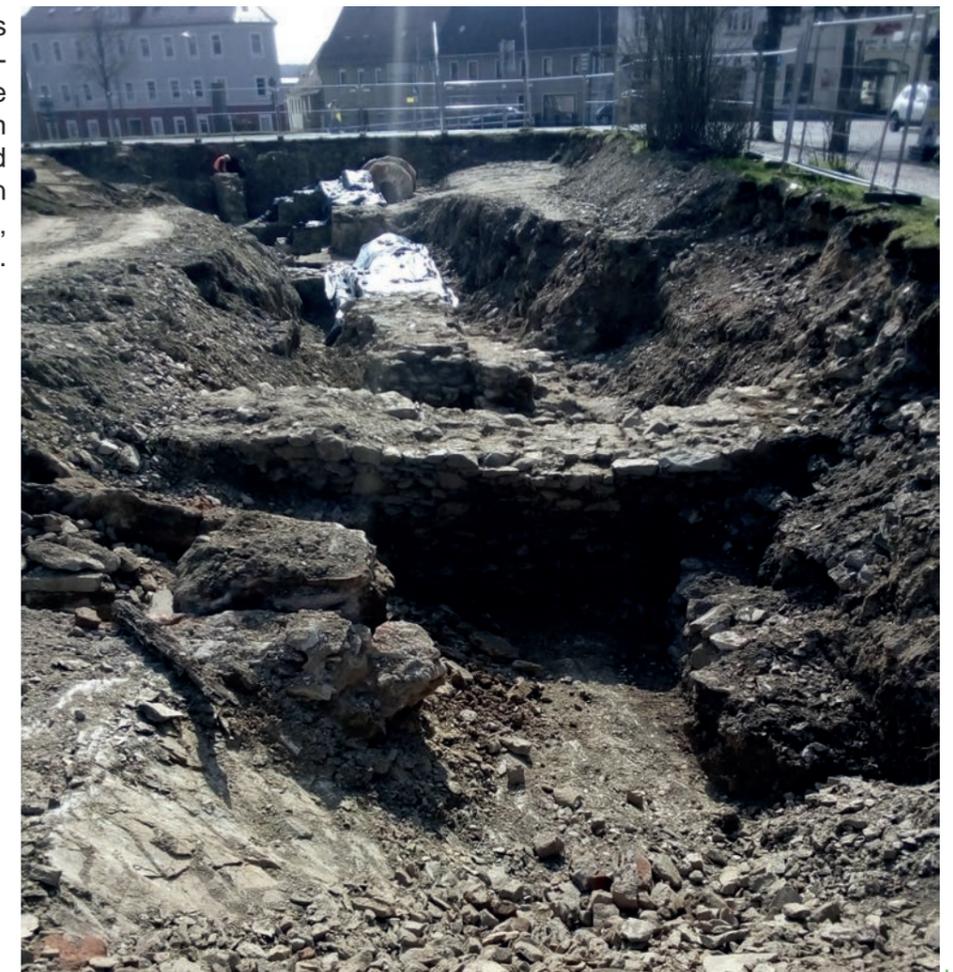
Abb. 18: Blick über das gesamte Zwingerfundament. Die Meißner Straße befindet sich am oberen Bildrand. Im Vordergrund die Quermauer der Bastion (siehe nächste Seite; LfA, P. van der Burgt).

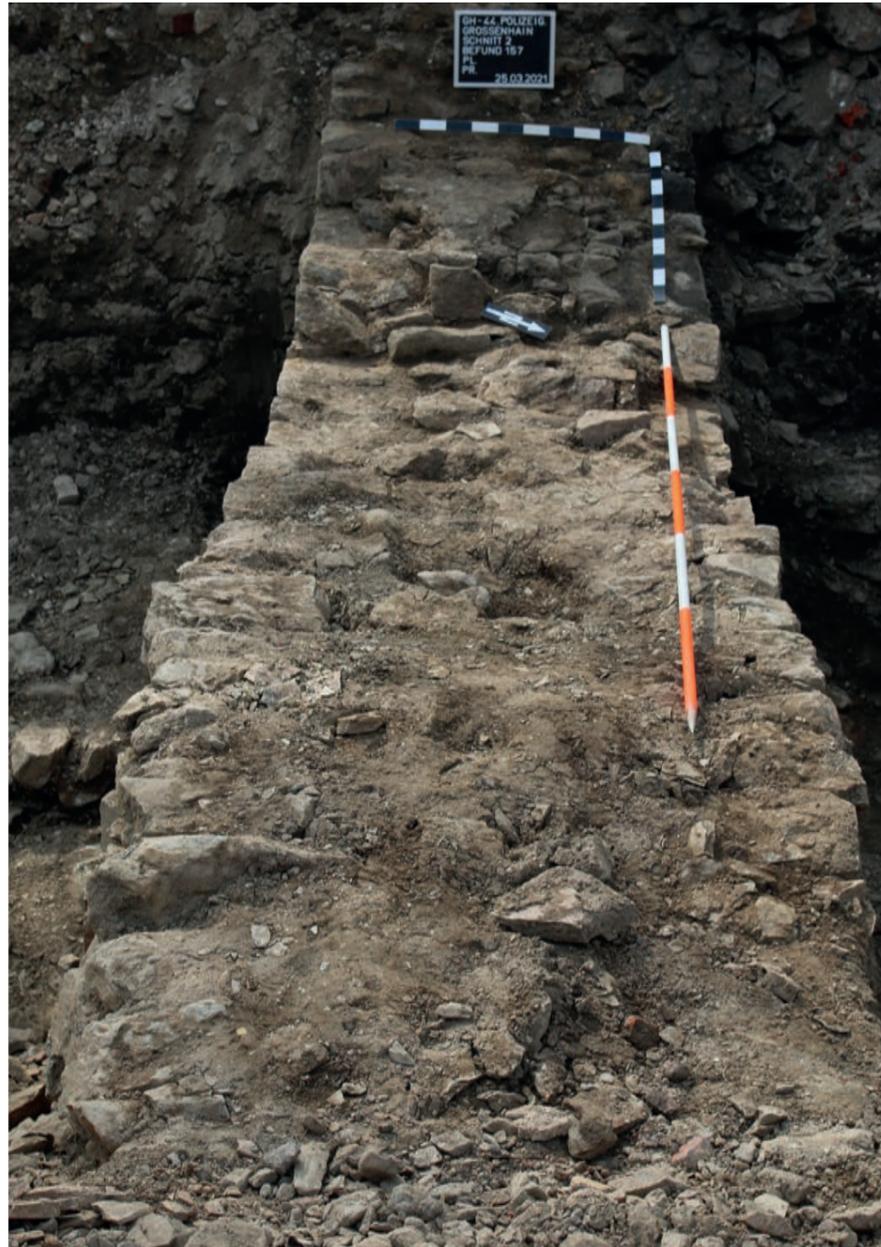
Abb. 19: Blick auf das Fundament der Bastion; links der Ansatz des Zwingermauerfundaments. Blickrichtung Mozartallee (LfA, J. Konetzke).

Am Ende des Zwingerfundaments wurde eine quer verlaufende, ca. 6,3 m lange, 1,2 m breite und bis zu 1,3 m hohe Fundamentmauer freigelegt.

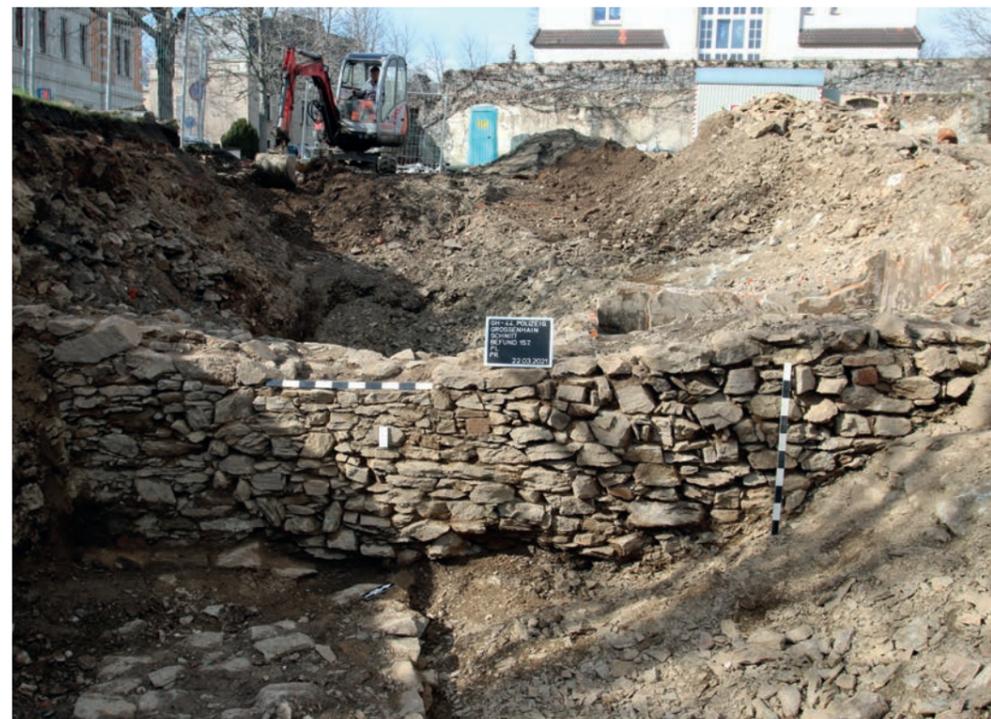
Abb. 20: das Fundament der Bastion von Süden; im Vordergrund das Zwingermauerfundament. Rechts vorn durchweg anstehender Felsen (LfA, J. Konetzke).

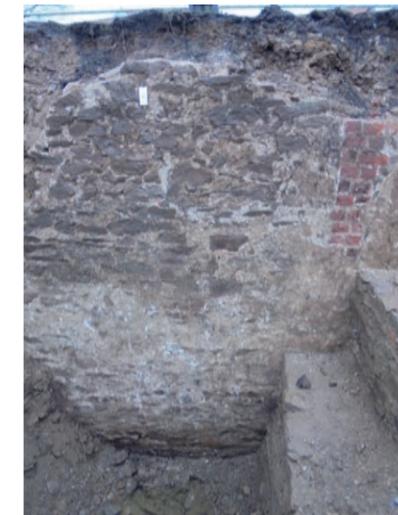
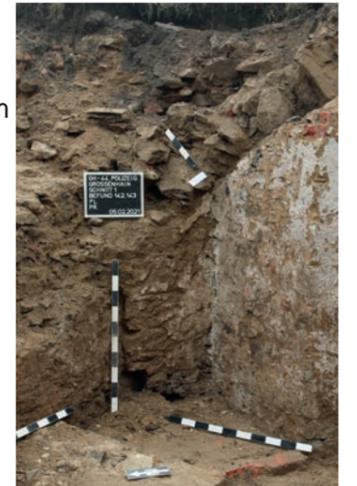
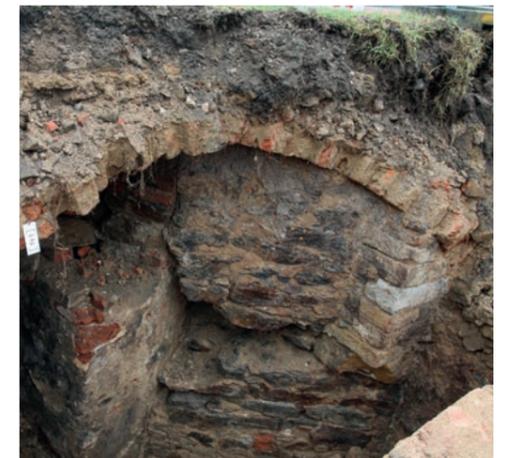
Abb. 21: a) links: Blick auf die Vorplatzmauer direkt an der Meißner Straße, b) rechts: ein Pfeiler mit Bogenansatz integriert in einem jüngeren Gewölbe, c) unten: ein weiterer Brückenbauteil, integriert in einem Gewölbe (LfA, J. Konetzke).

Entlang der Meißner Straße wurde ein Teil der Fundamentmauer des Vorplatzes dokumentiert. Von der Brücke, die über den Stadtgraben führte sind zwei isolierte Bauelemente dokumentiert. An einer Stelle wurde ein Pfeiler mit Bogenansatz festgestellt. Unterhalb eines Backsteingewölbes befand sich ein älterer Fundamentrest aus Gneis, der wahrscheinlich auch zum Vorplatz oder zur Brücke gehört hat.

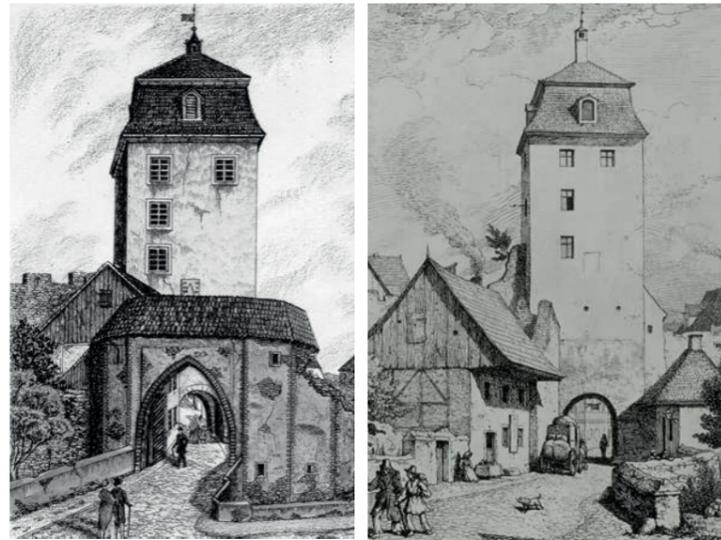
Abb. 24 a und b: Das Meißner Tor mit dem Ratsgebäude am Vorplatz. a): Radierung von Kaiser, 1834
b): Radierung von Wagner, 1842
(Quelle: Deutsche Fotothek).

Zwischen dem Stadtmauer- und dem Zwingermauerfundament wurden einige Fundamentreste sowie eine Treppe dokumentiert. Durch ihre Lage, ihre offensichtliche Verbindung mit dem ersten Strebepfeilerfundament und der Vorplatzmauer sowie ihre Bauweise und das verwendete Material (Bruchstein, Gneis) wurde angenommen, dass es sich um die Fundamente für ein Bauwerk handelt, das gleichzeitig mit der Zwingermauer errichtet wurde. Wahrscheinlich handelt es sich bei diesen Baustrukturen um Reste eines ehemaligen Ratsgebäudes, das auf einigen historischen Karten an dieser Stelle zwischen Zwinger- und Stadtmauer und nördlich des Vorplatzes verzeichnet und als Ratsgebäude bezeichnet ist: so z.B. auf dem Stadtplan von 1802 (Abb. 11). Auf einer Abbildung vom Meißner Tor aus 1842 ist vor dem Turmgebäude an dieser Stelle ein Gebäude mit Satteldach abgebildet.

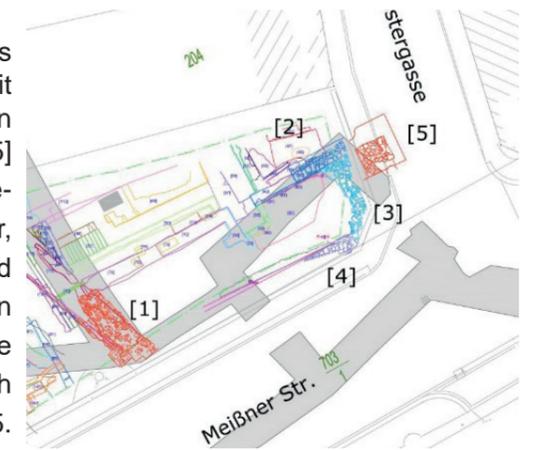
Abb. 25: Ausschnitt des Grabungsplans GH-44, mit 5 Befunden einer früheren Grabung (mit [1] bis [5] gekennzeichnet). [1] bezeichnet die Stadtmauer, die Befunde [2] bis [4] sind jeweils Fundamentmauern des Hotels. In grau: die Verteidigungsmauern nach einem Plan aus 1745.

Es wurden keine Fundamentreste festgestellt, die mit Sicherheit dem Turmgebäude des Meißner Tors zuzuordnen sind. Das einzige Segment, das tatsächlich zum Meißner Torgebäude gehört haben könnte, ist mit der Nummer [5] auf Abbildung 25 gekennzeichnet und wurde während einer früheren Grabung (GH-10) dokumentiert.

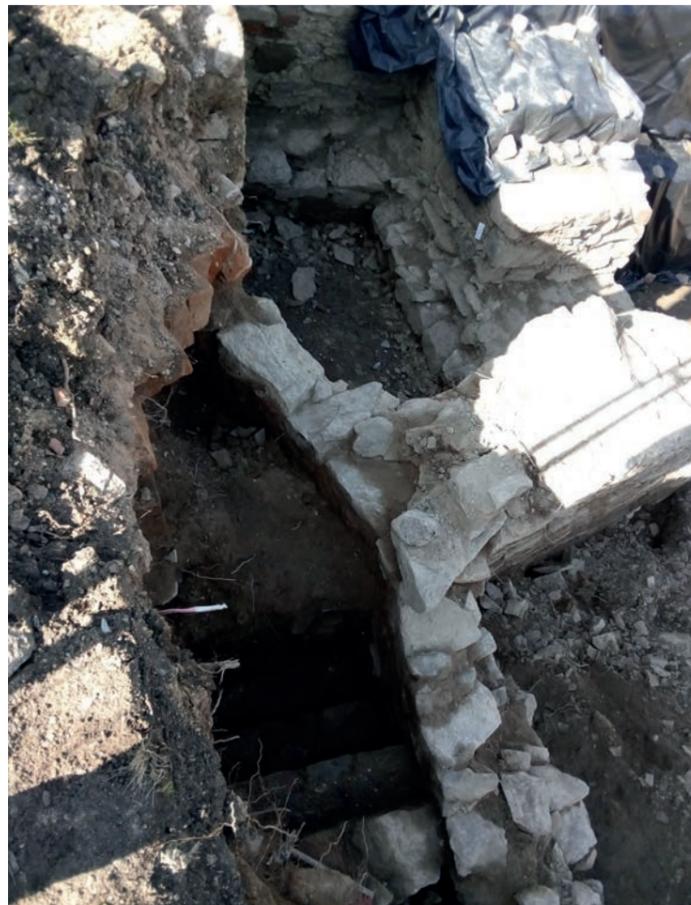
Abb. 22: Blick von oben auf die Mauerreste vom Beamtenhaus; links die Grabungsgrenze zur Meißner Straße. Am unteren Bildrand sind einige Treppenstufen erkennbar. Am oberen Bildrand ist der erste Strebepfeiler mit Folie abgedeckt. Das breite Fundament, das am rechten Bildrand aus dem Blickfeld verschwindet, setzt sich fast parallel zur Zwingermauer fort..... (LfA, P. van der Burgt).

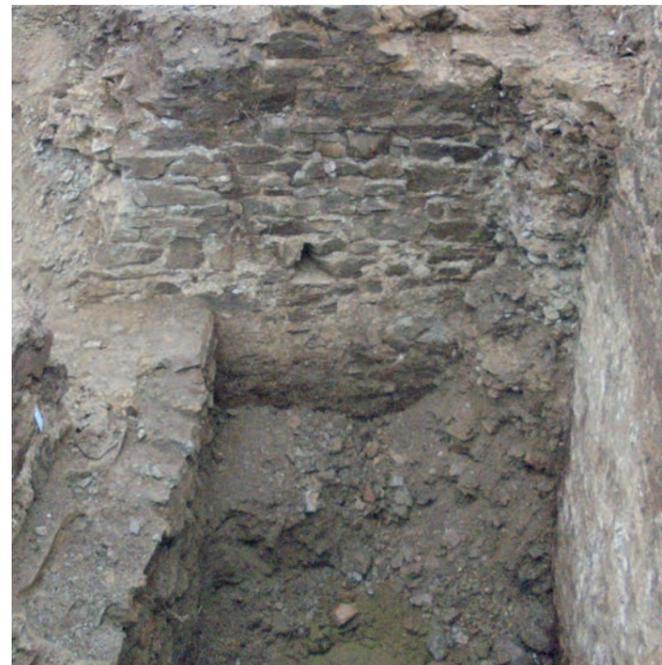
Abb. 23:und dieses Fundament ist hier von der Westseite fotografiert. Rechts die Vorplatzmauer, links der erste Strebepfeiler. Die Aussparung in der Mauer könnte als Auflage für einen Holzbalken gedient haben (LfA, P. van der Burgt).

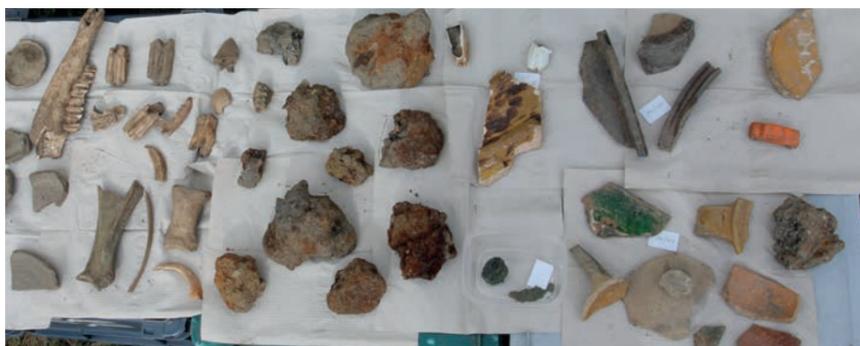
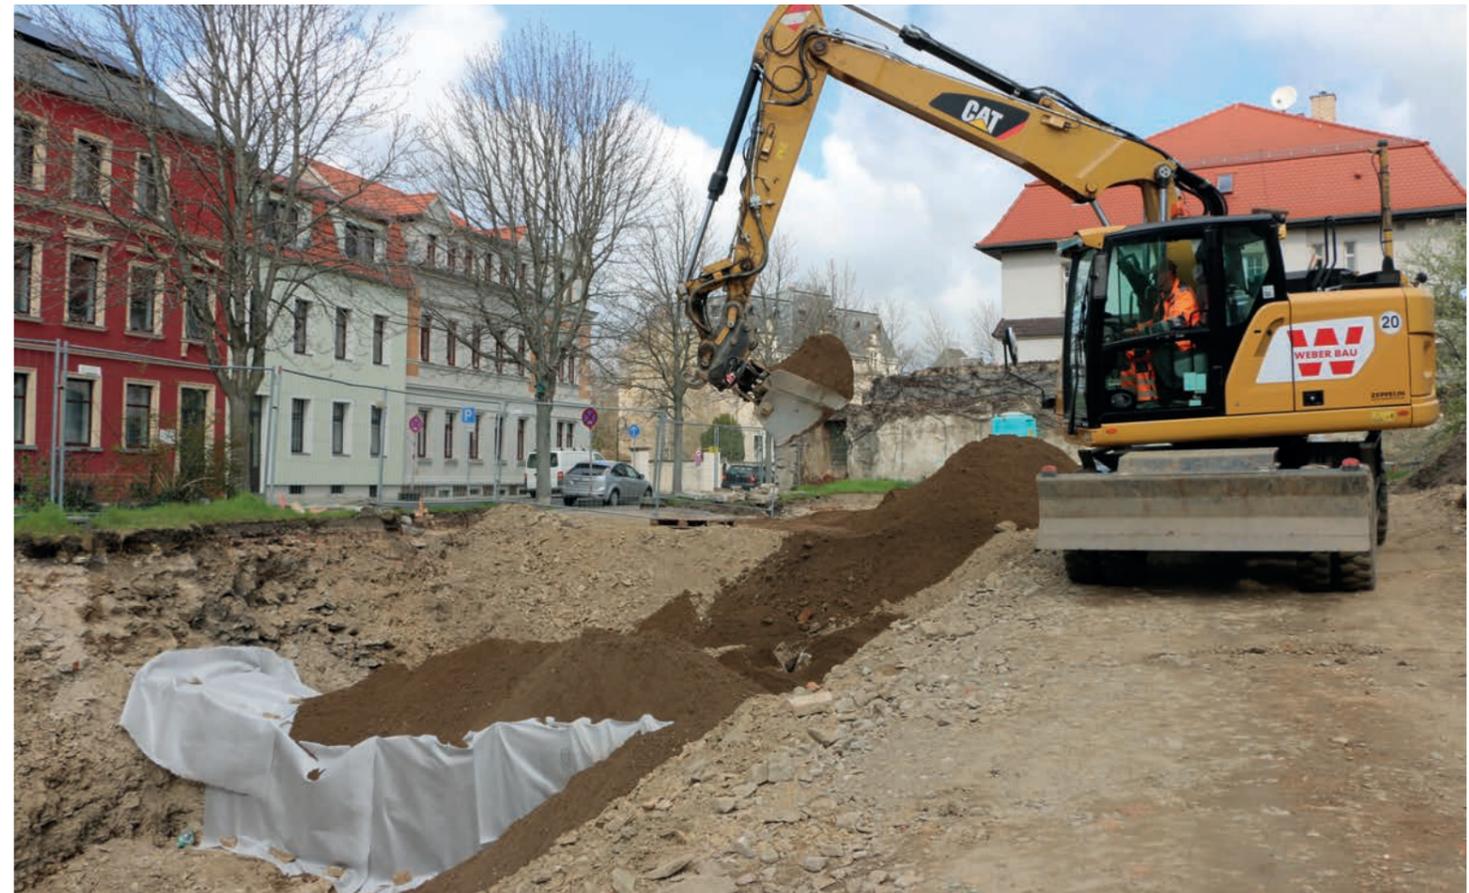
Das Fundmaterial der Grabung GH-44 besteht aus ein für Stadtkerngrabungen typischem Fundspektrum. Hierbei machen Keramikfragmente den größten Anteil aus. Weiteres Fundmaterial waren Knochen, Baumaterial (Dachziegel), Glas, Metall (Eisen, Bronze, Kupfer) und Schlacken. Als relativ seltene Fundstücke sind ein Spinnwirtel (oben rechts) und ein unglasierter Kochlöffel nennenswert.

Während die spätmittelalterliche Irdenware ansonsten eher schlicht in Erscheinung tritt, weisen jüngere Keramikfragmente anspruchsvollere Dekore auf, beispielsweise von Trinkgefäßen, Malhornware sowie von frühneuzeitlichem Waldenburger Steinzeug mit sogenannten „Brombeernoppen“-Verzierungen und farbigen Applikationen.
